Norddal Kommune

# KARTLEGGING AV KRITISKE PUNKT I VASSDRAG RAPPORT

Dato: 08.11.2018

Det er gjort kartlegging av kritiske punkter i vassdrag i Norrdal kommune, Møre og Romsdal.

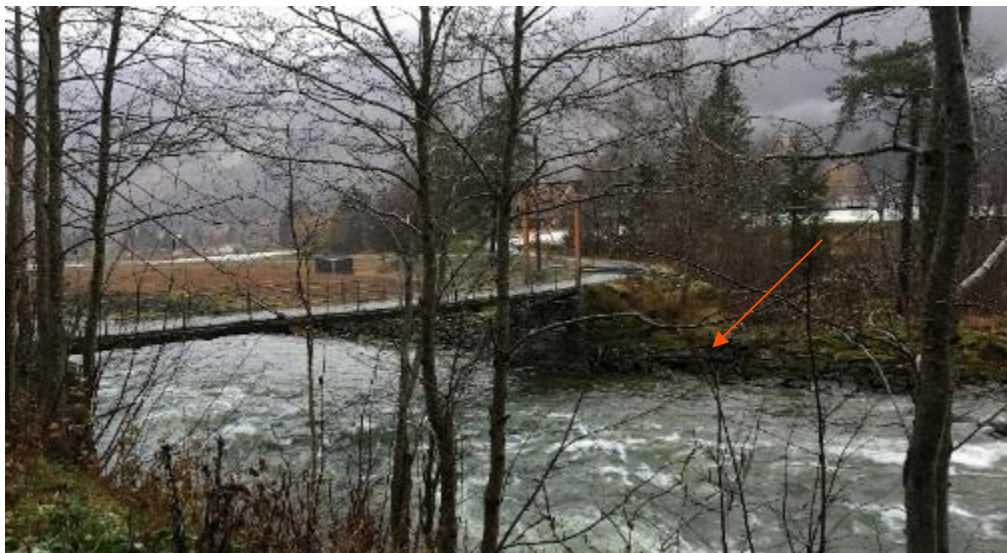
| Problemstilling | Myklebustelva ved samløp med Valldalselva. Elva har et nytt og et gammelt elveløp. Ved flom blir det gamle elveløpet flomløp. Dette gir økt erosjonsfare langs elveforbygningen, og fare for skader på brukar. |
| Risiko | 4 |

Figur 5-1 Berdalsbrua. Forbygning som er utsatt for erosjon er vist med rød pil.

| Mulig tiltak | Forsterke forbygning til brukar. Forsterke eksisterende (nytt) elveløp slik at ikke det gamle elveløpet blir flomløp. |

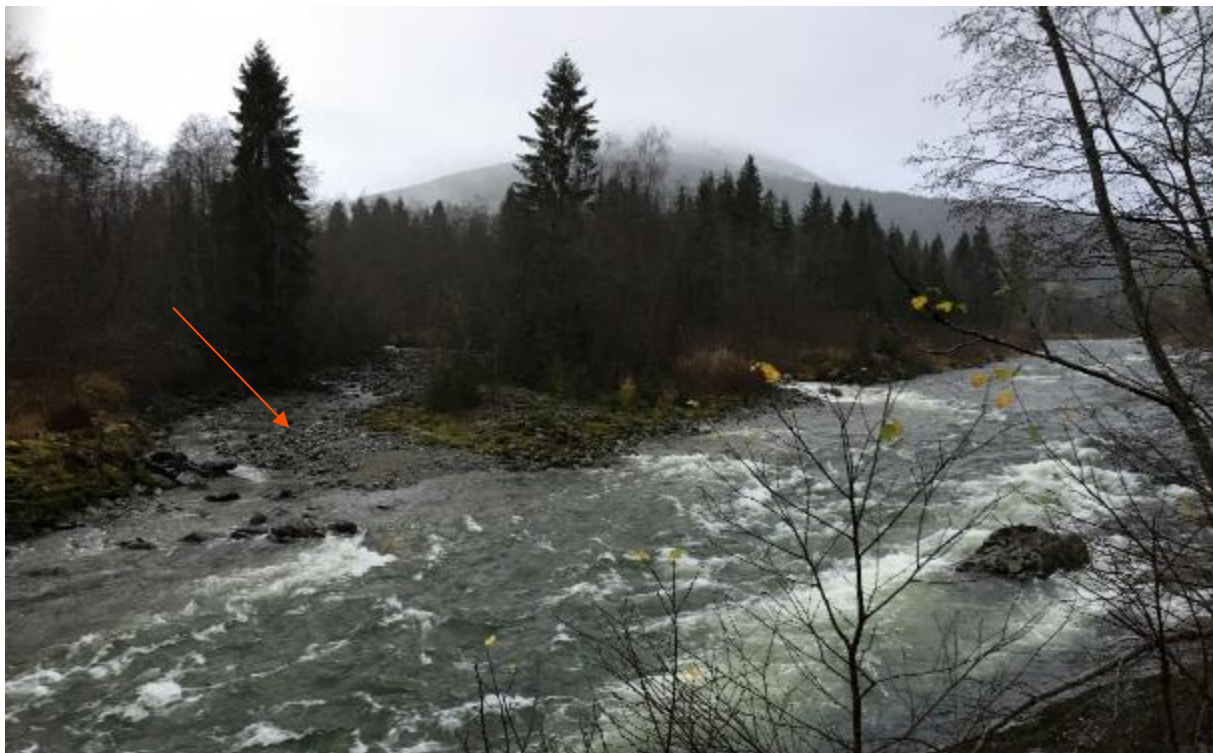
Figur 5-2 Myklebustelva ved samløp med Valldalselva. Gammelt elveløp som fungerer som flomløp er vist med rød pil.

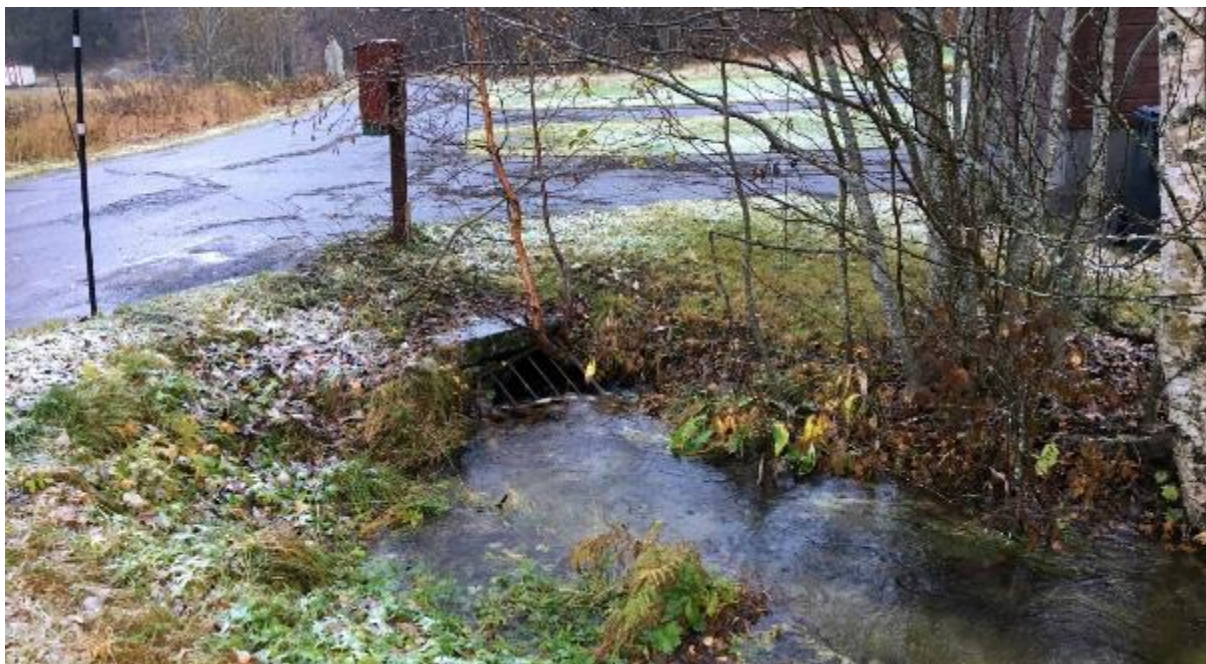
Figur 5-3 Stikkrenne - innløp

| Risiko | 2 |

| Mulig tiltak | Fjerne rist ved innløp til stikkrenne. Etablere inntaksbasseng som lettere kan renskes med maskinelt utstyr. |

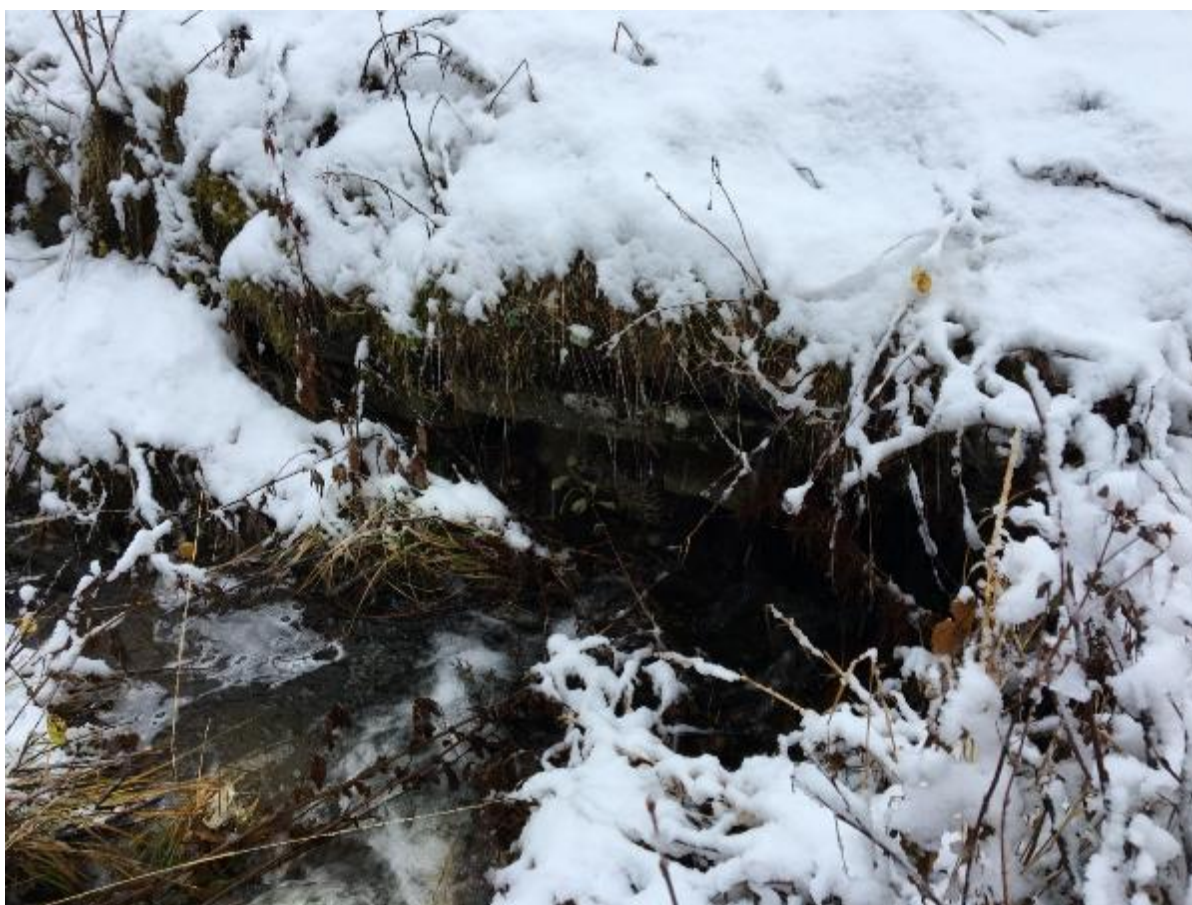
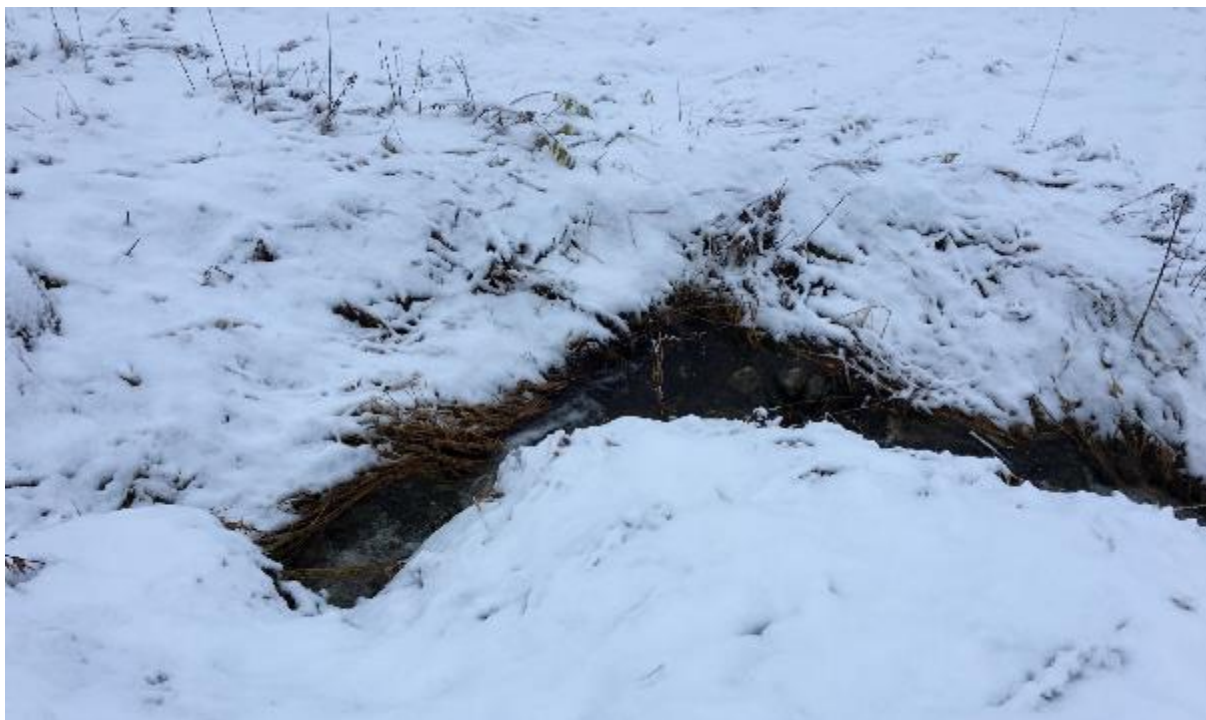
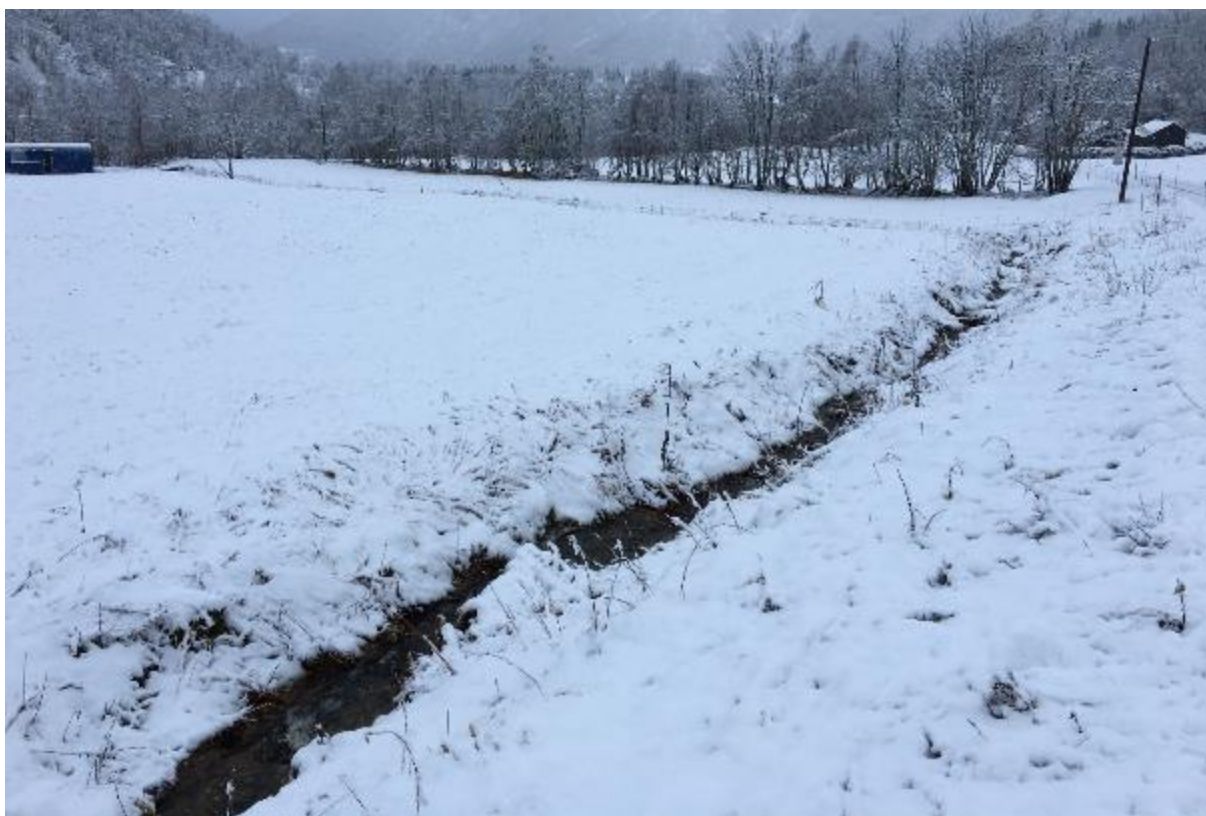
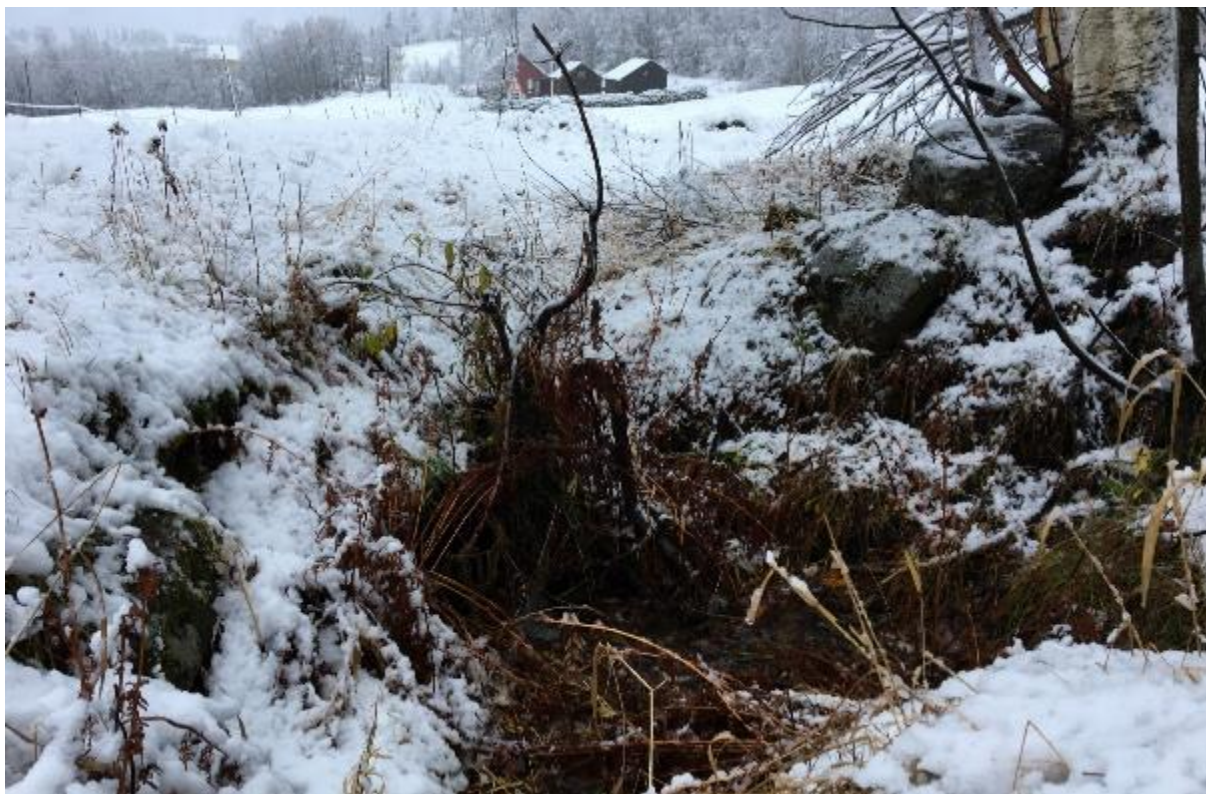
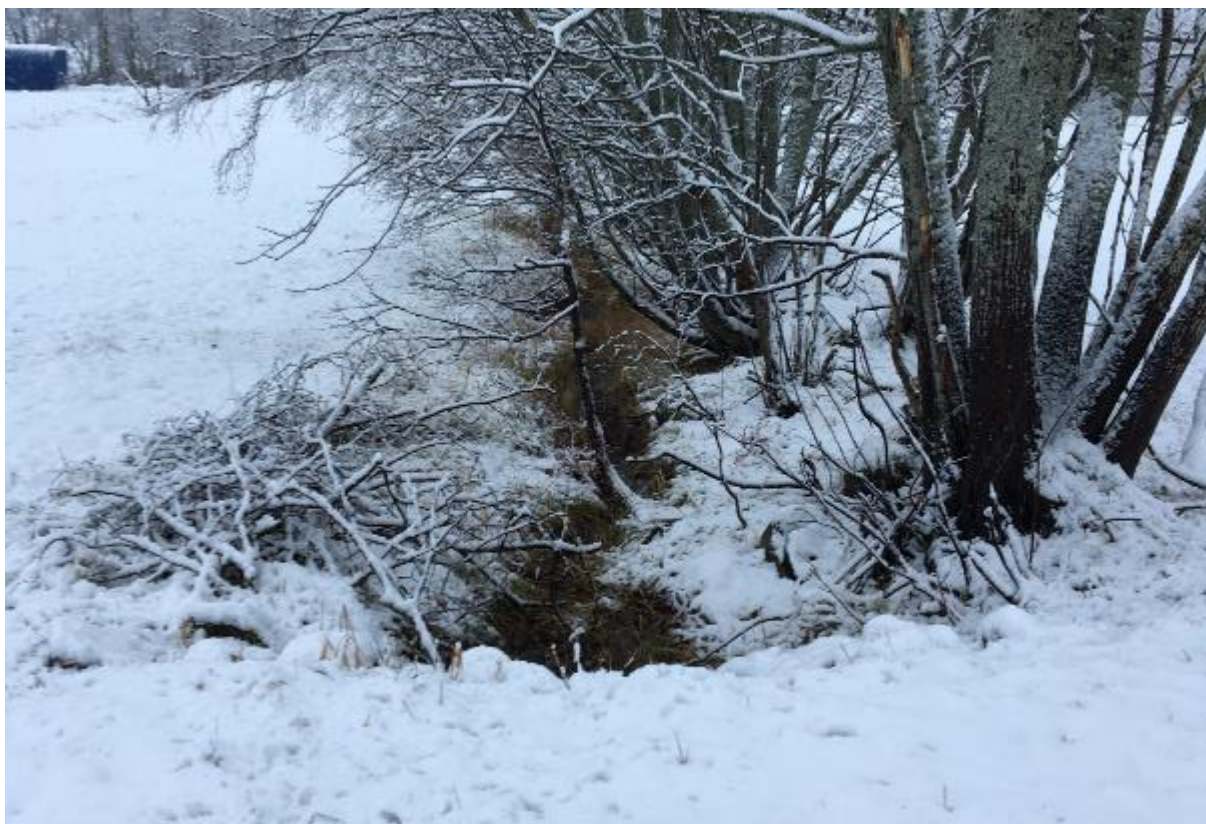
| Risiko | 2 |

Figur 5-5 Innløp – stikkrenne 1

Figur 5-6 Utløp – stikkrenne 1

Figur 5-7 Bekk fra stikkrenne 1

Figur 5-8 Innløp – stikkrenne 2

Figur 5-9 Utløp – stikkrenne 2

| Mulig tiltak | Etablere inntaksbasseng som lettere kan renskes med maskinelt utstyr. |

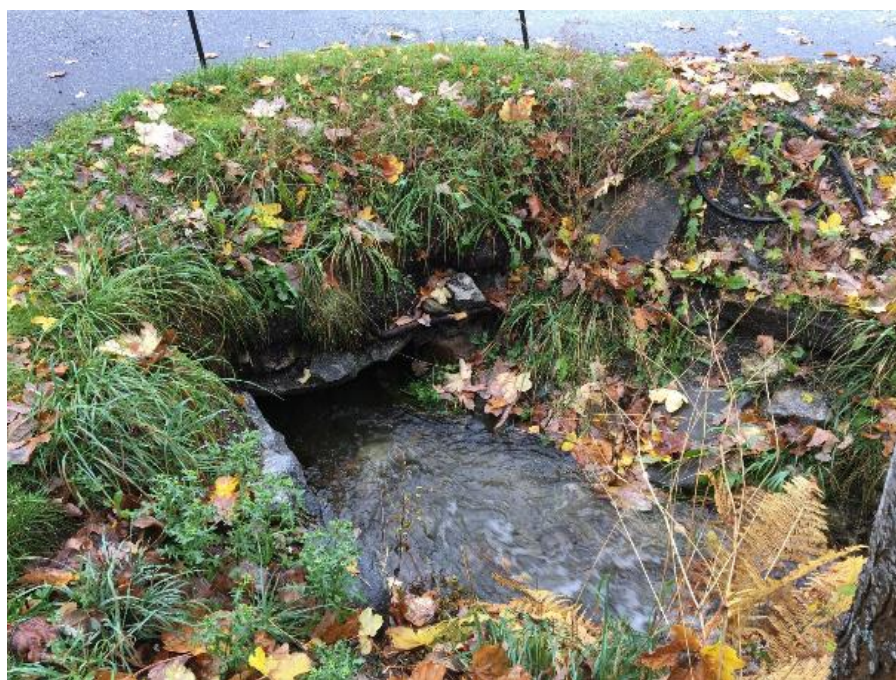
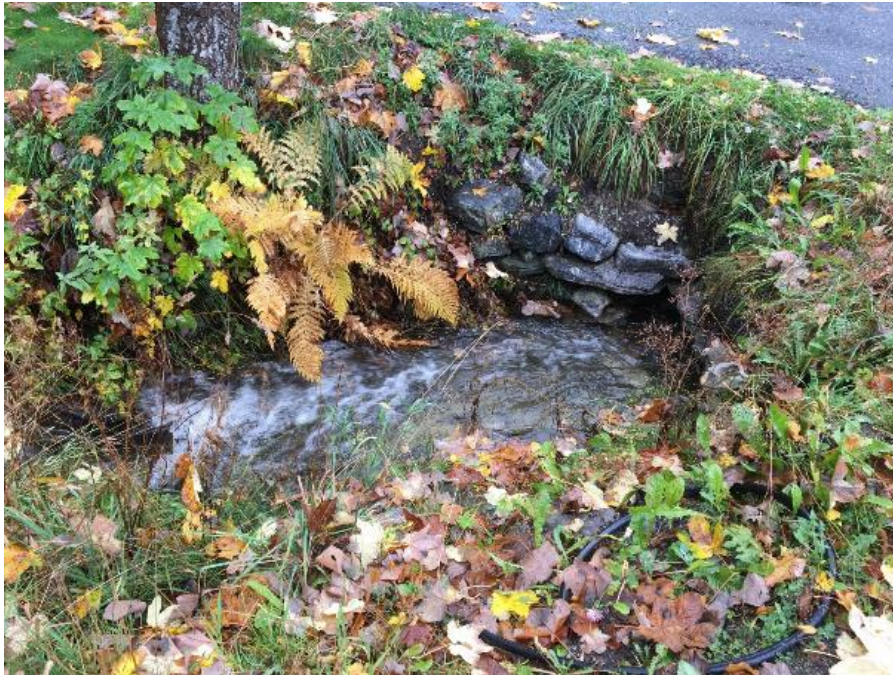
| Risiko | 1 |

Figur 5-10 Innløp av stikkrenne

Figur 5-11 Utløp av stikkrenne

| Mulig tiltak | Etablere inntaksbasseng som lettere kan renskes med maskinelt utstyr. |

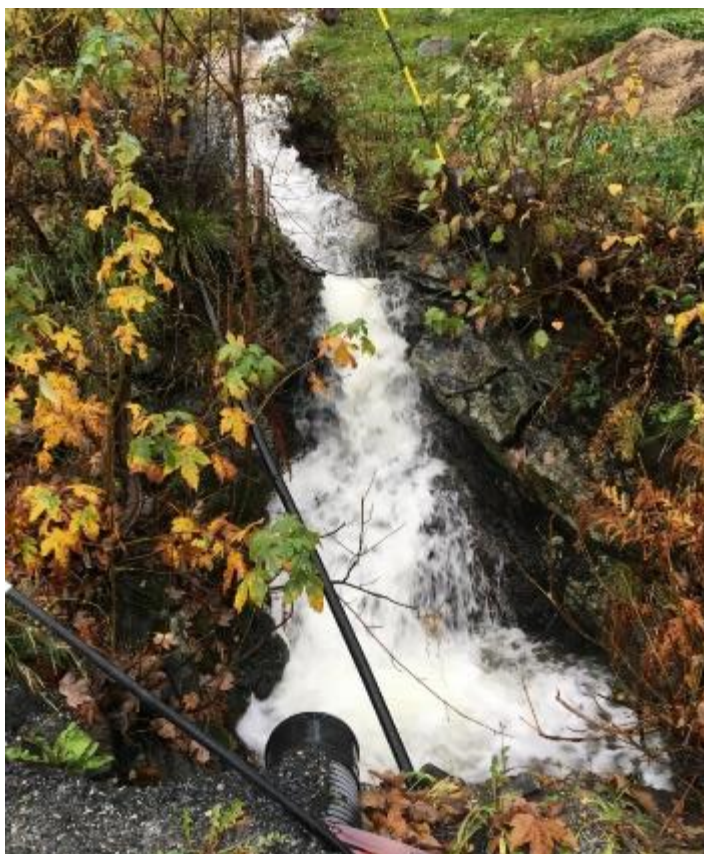
| Problemstilling | Bekk krysser under veien i to rør som ligger på fjell. Det er benyttet to rør pga. plassmangel. Et rør med større diameter hadde vært mer hensiktsmessig. Problemer med oversvømmelse og utvasking av veien. |
| Risiko | 6 |

Figur 5-12 Bekk krysser under veien i to rør som ligger på fjell. Røret som vises på bildet skal fungere som flomløp.

| Mulig tiltak | Spreng ut og etablere kulp/inntaksbasseng og legge ned et rør med diameter minimum 800 mm. |

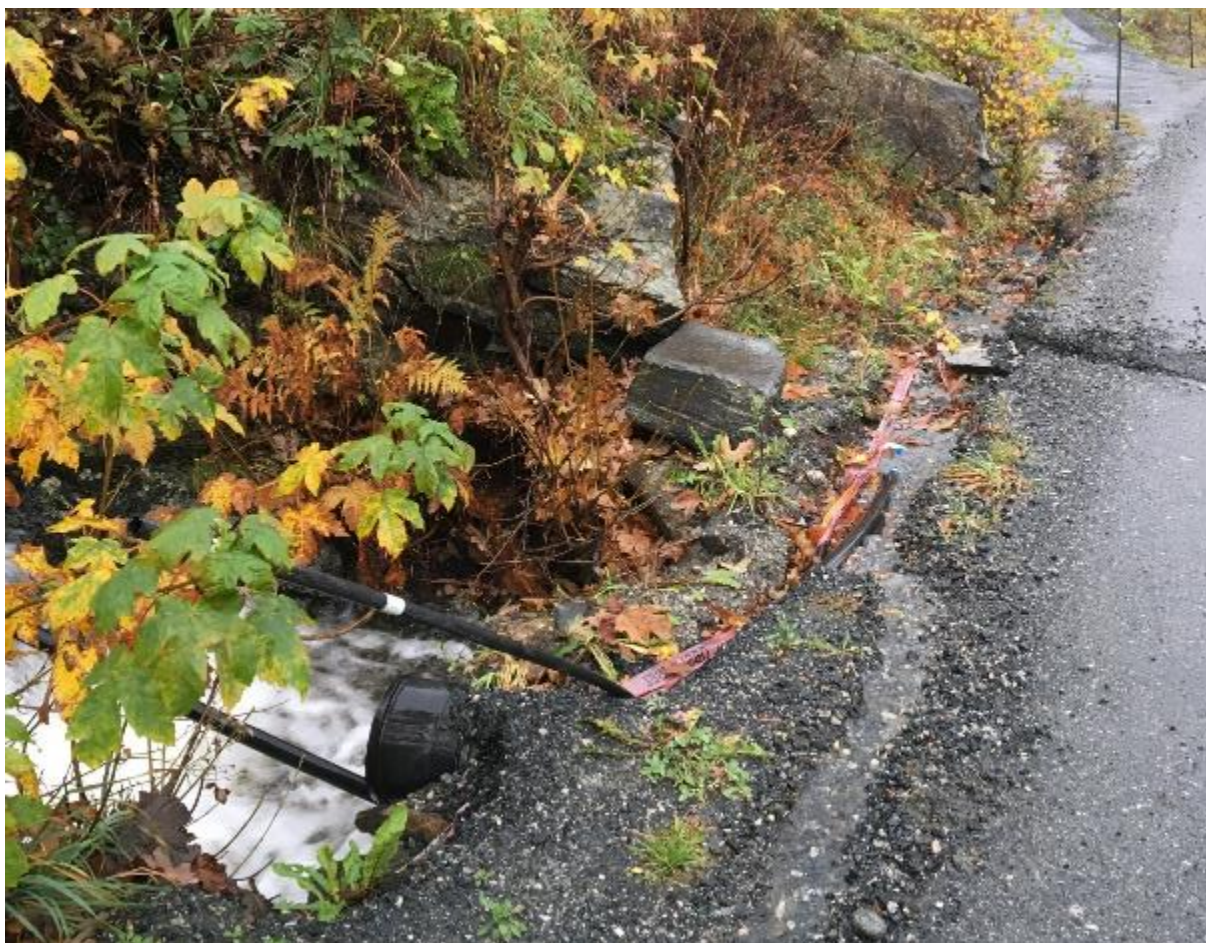
Figur 5-14 Utvasking av veien ved innløp av stikkrenner.

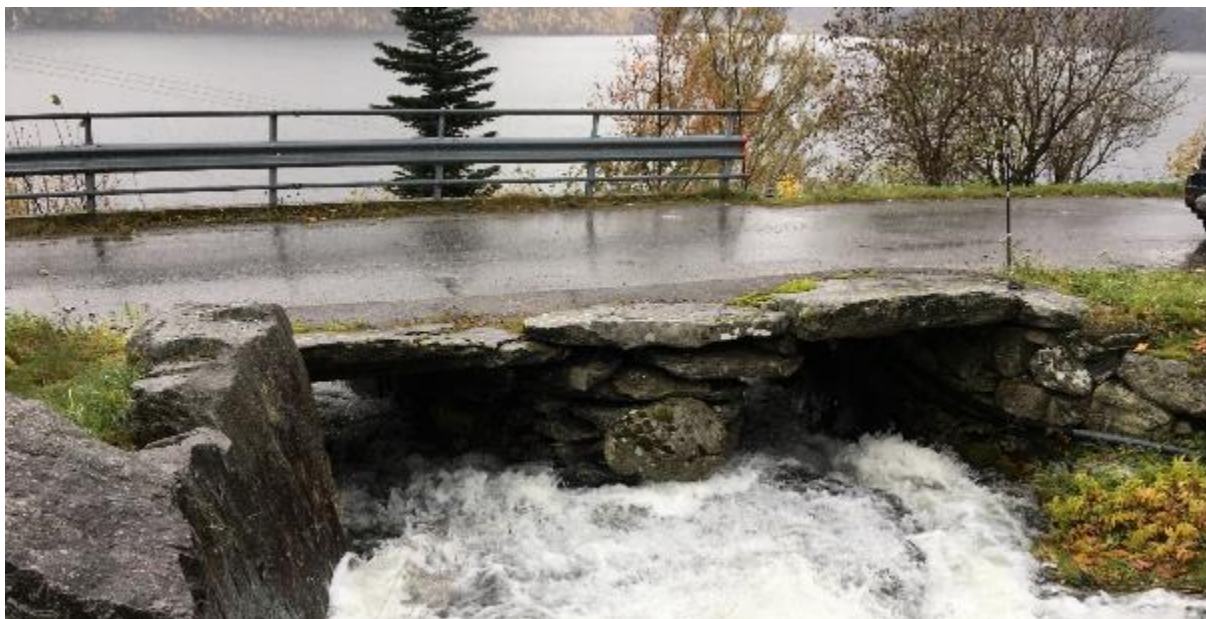
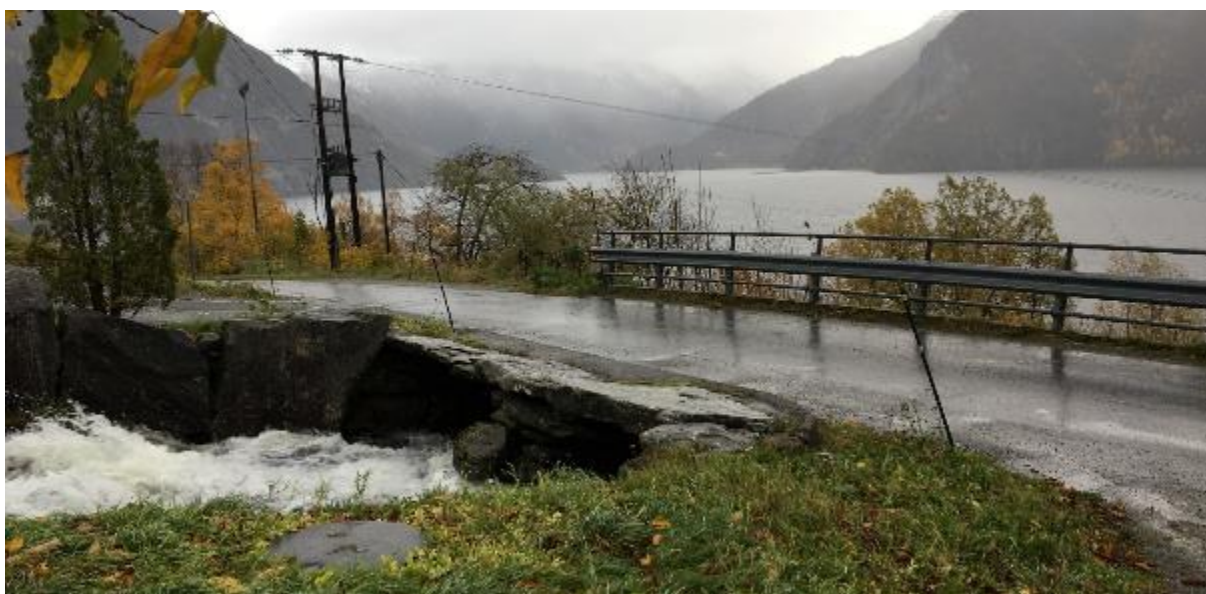
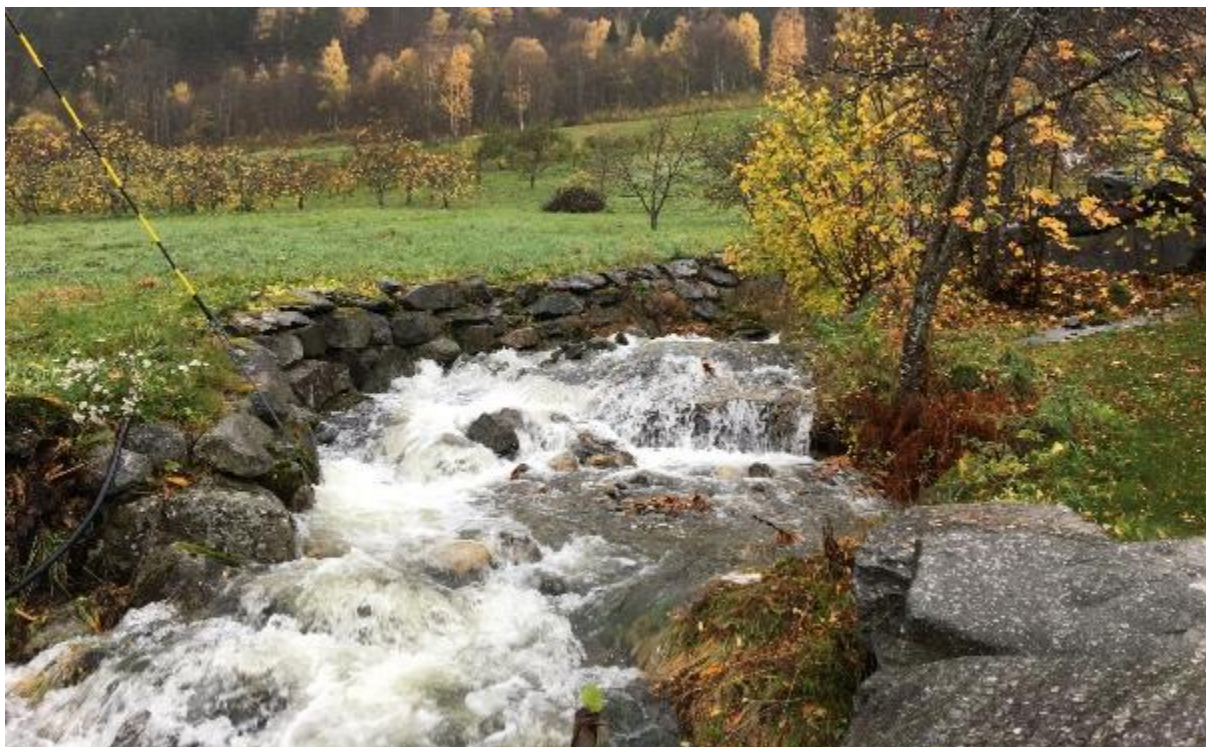
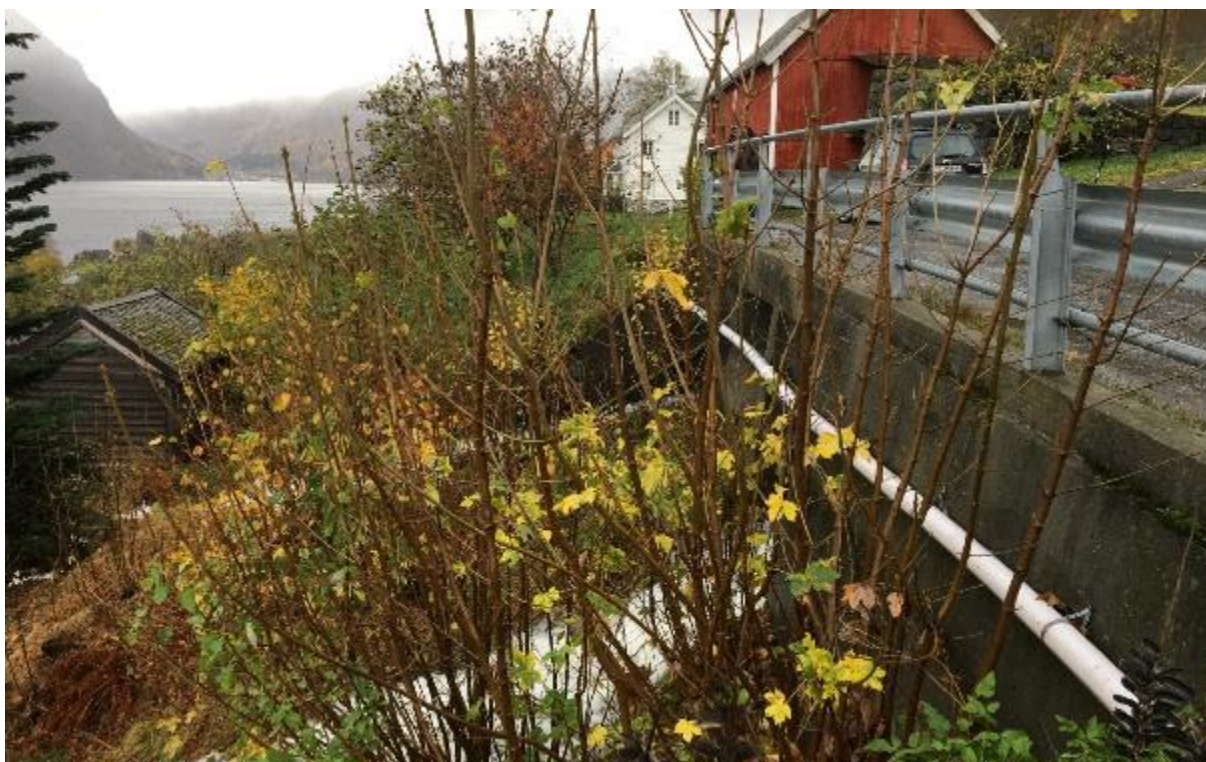
| Risiko | 4 |

Figur 5-15 Massbrua – innløp

Figur 5-16 Massbrua – innløp

Figur 5-17 Elva oppstrøms Massbrua

Figur 5-18 Massbrua - utløp

| Mulig tiltak | Etablere et større inntaksbasseng. |

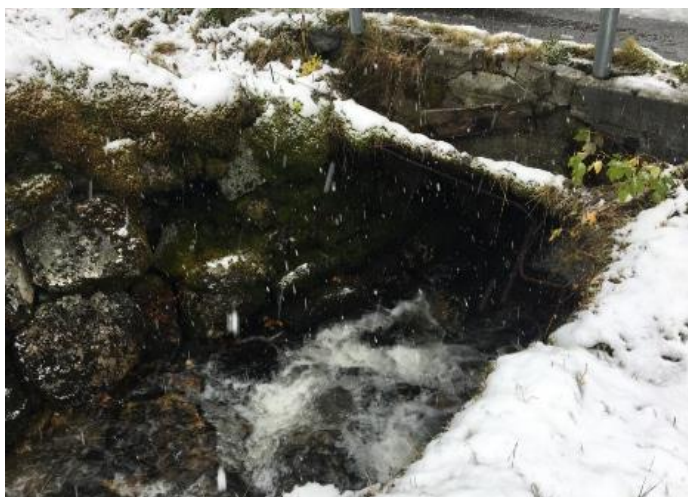
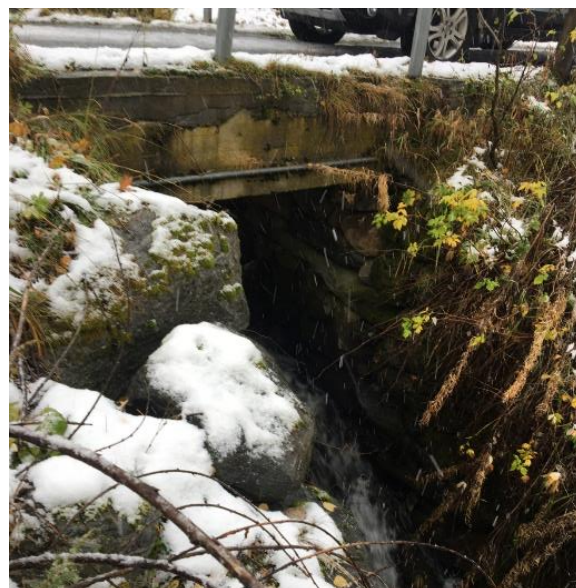
Figur 5-19 Sæterbrua – innløp (venstre bilde) og utløp (høyre bilde).

| Risiko | 4 |

| Mulig tiltak | Etablere forbygning/flomvoll for å lede vannet i elveløpet. |

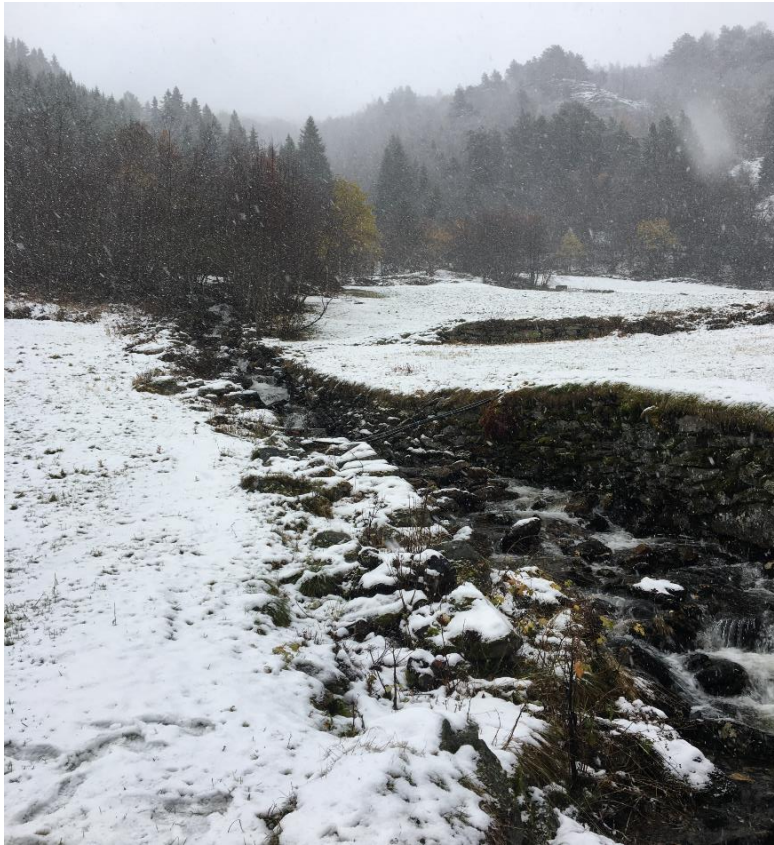
Figur 5-20 Område til venstre for elveløpet ved Sæterbrua? oversvømmes under flomepisoder.

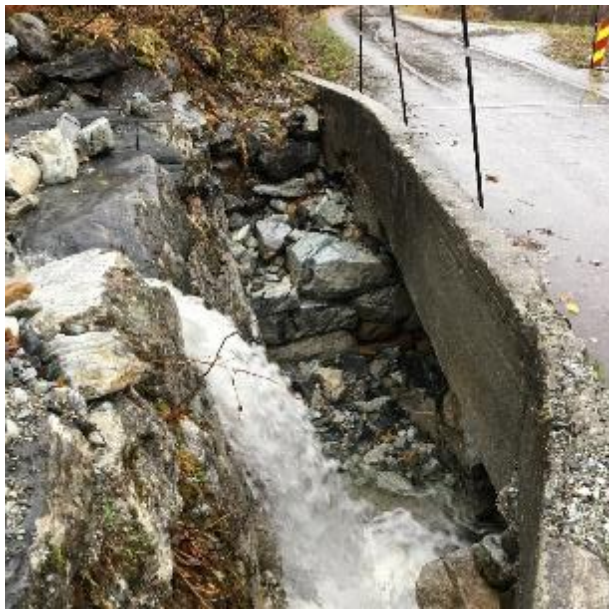
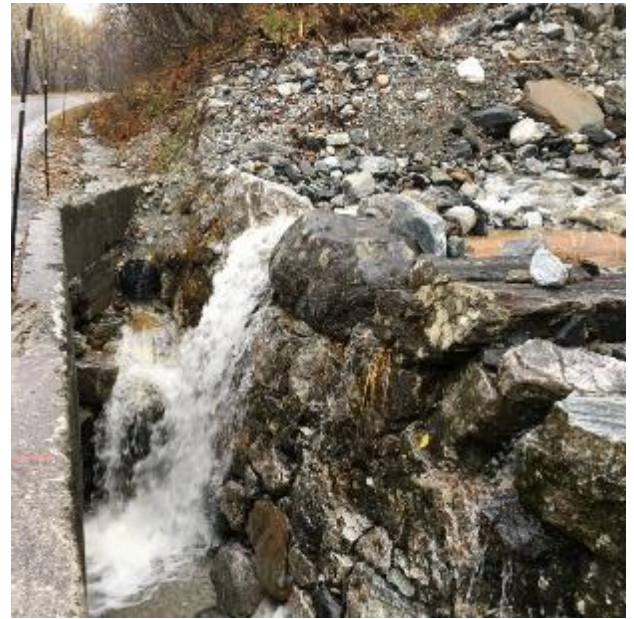
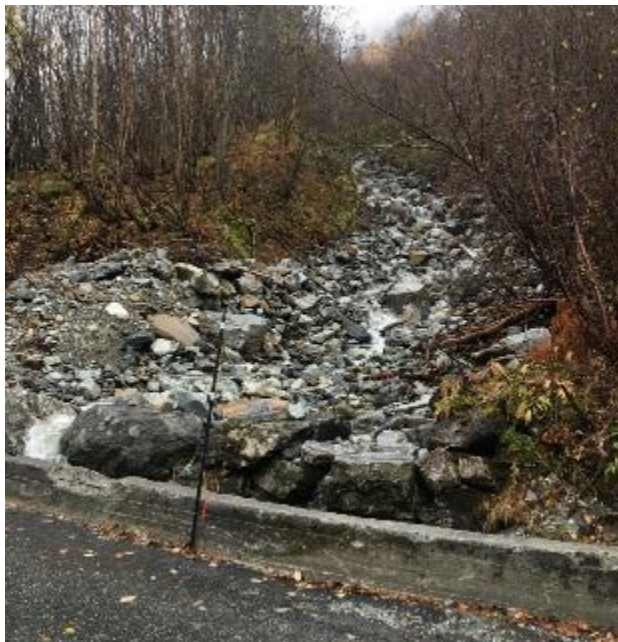
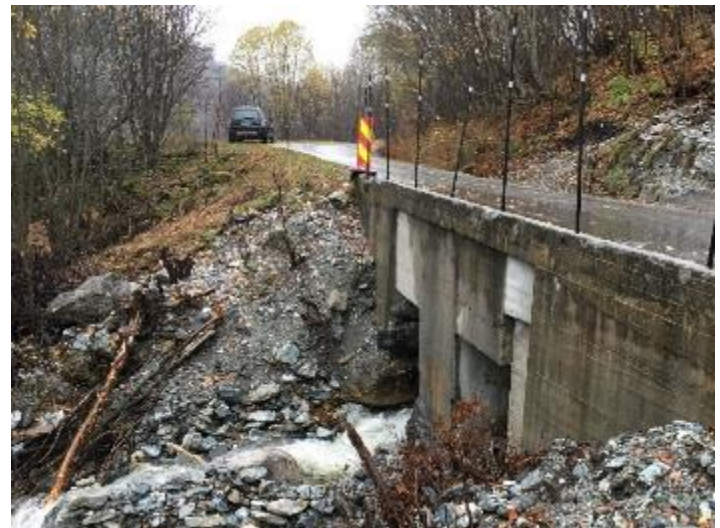
Figur 5-21 Stølsbrua. Bilde 1 og 2: Innløp. Bilde 3: Elva oppstrøms brua. Bilde 4: Utløp av brua.

| Risiko | 4 |

| Mulig tiltak | Fjerne støttemur. |

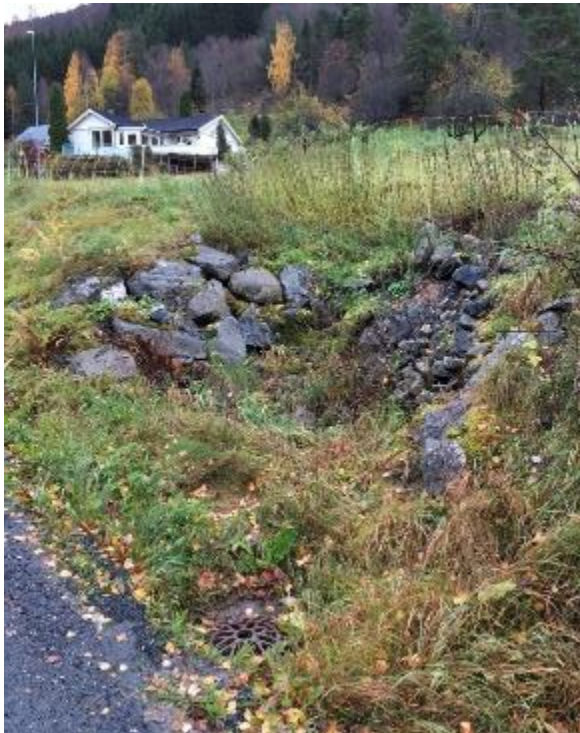
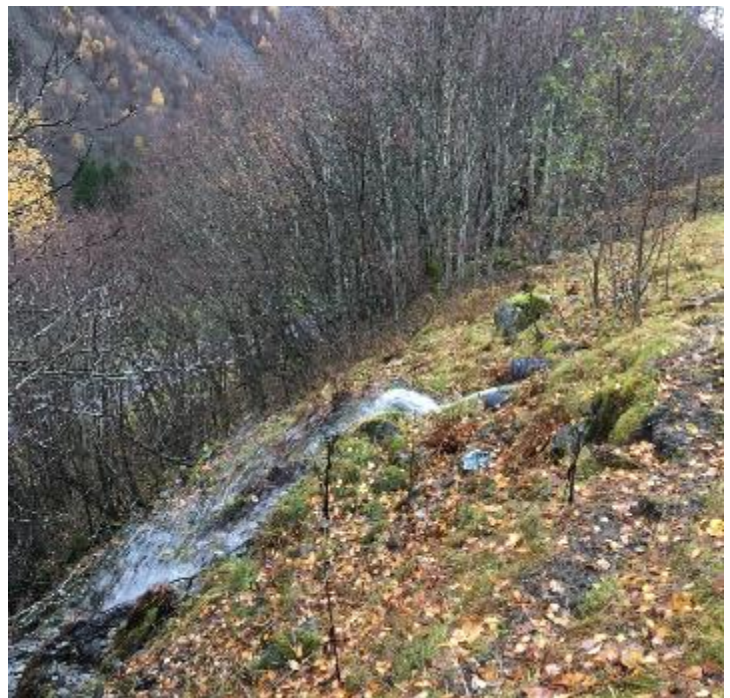
Figur 5-22 Innløp (kum) og utløp av stikkrenne ved Hjelle

| Risiko | 4 |

| Mulig tiltak | Etablere løsning for å sikre at vann ledes ned i kum. |

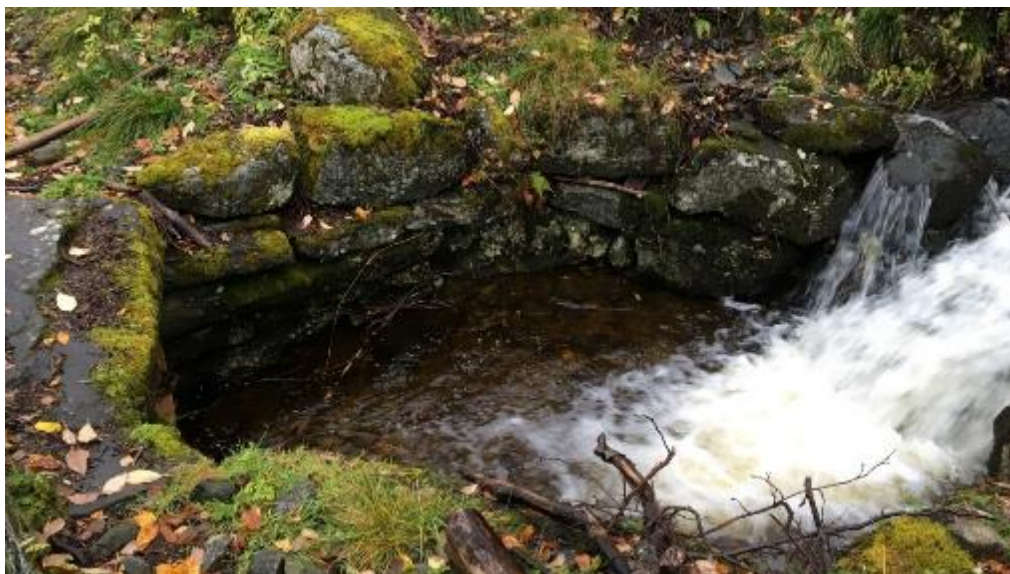
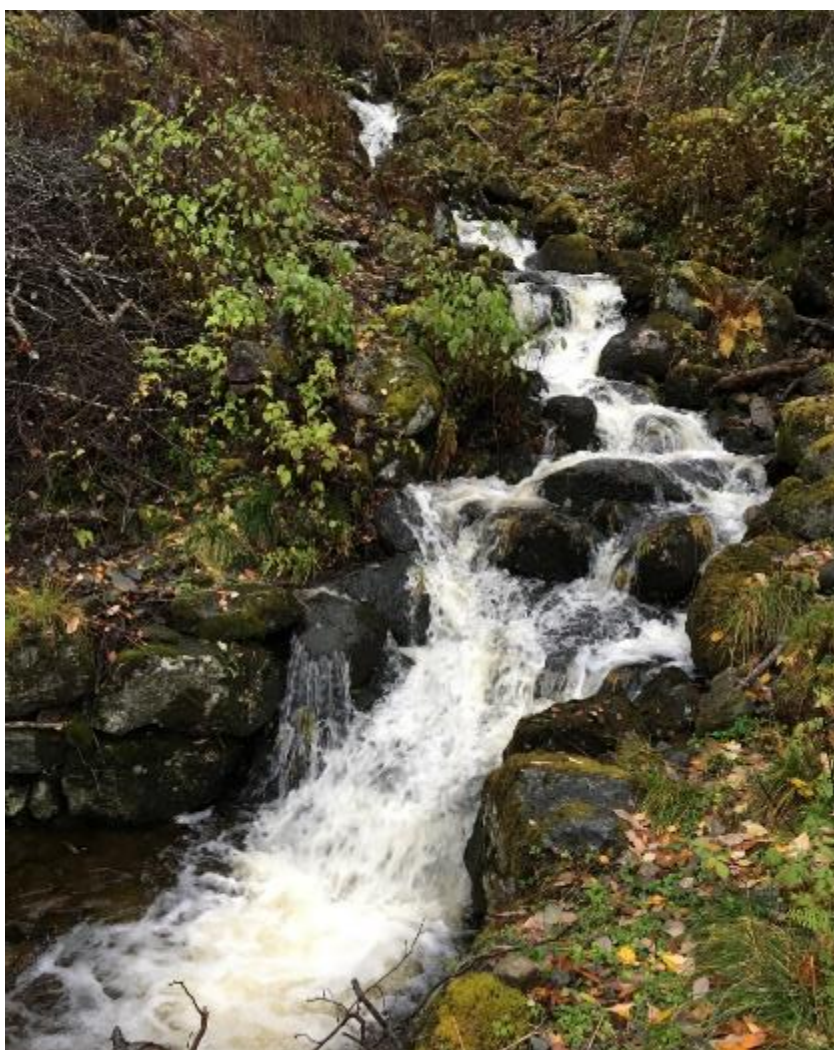
| Risiko | 4 |

Figur 5-23 Innløp av stikkrenne ved Hjelle/Dalen (pkt 11).

Figur 5-24 Bekk oppstrøms innløp av stikkrenne ved Hjelle/Dalen (pkt 11)

| Mulig tiltak | Utvide inntaksbasseng for at inntaket lettere kan renskes med maskinelt utstyr. |

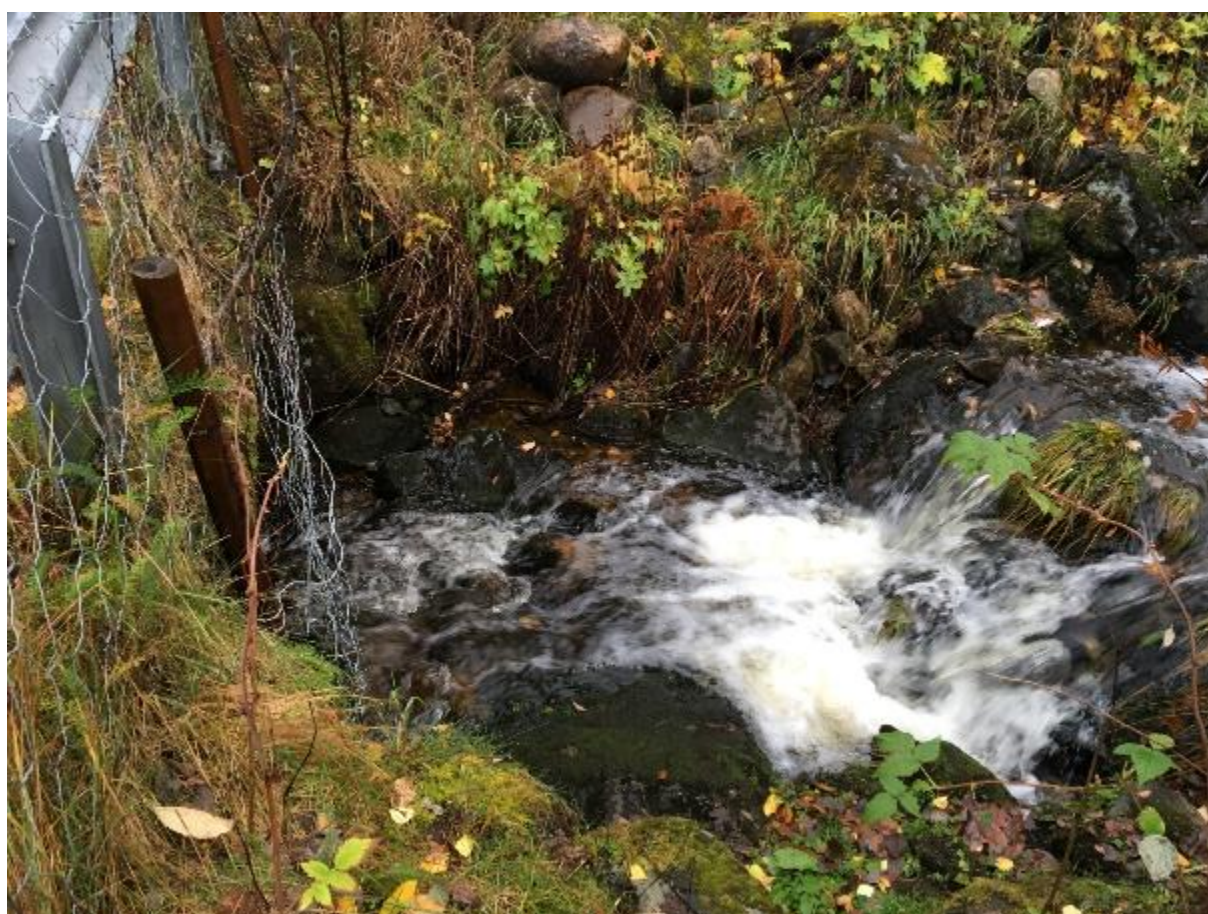
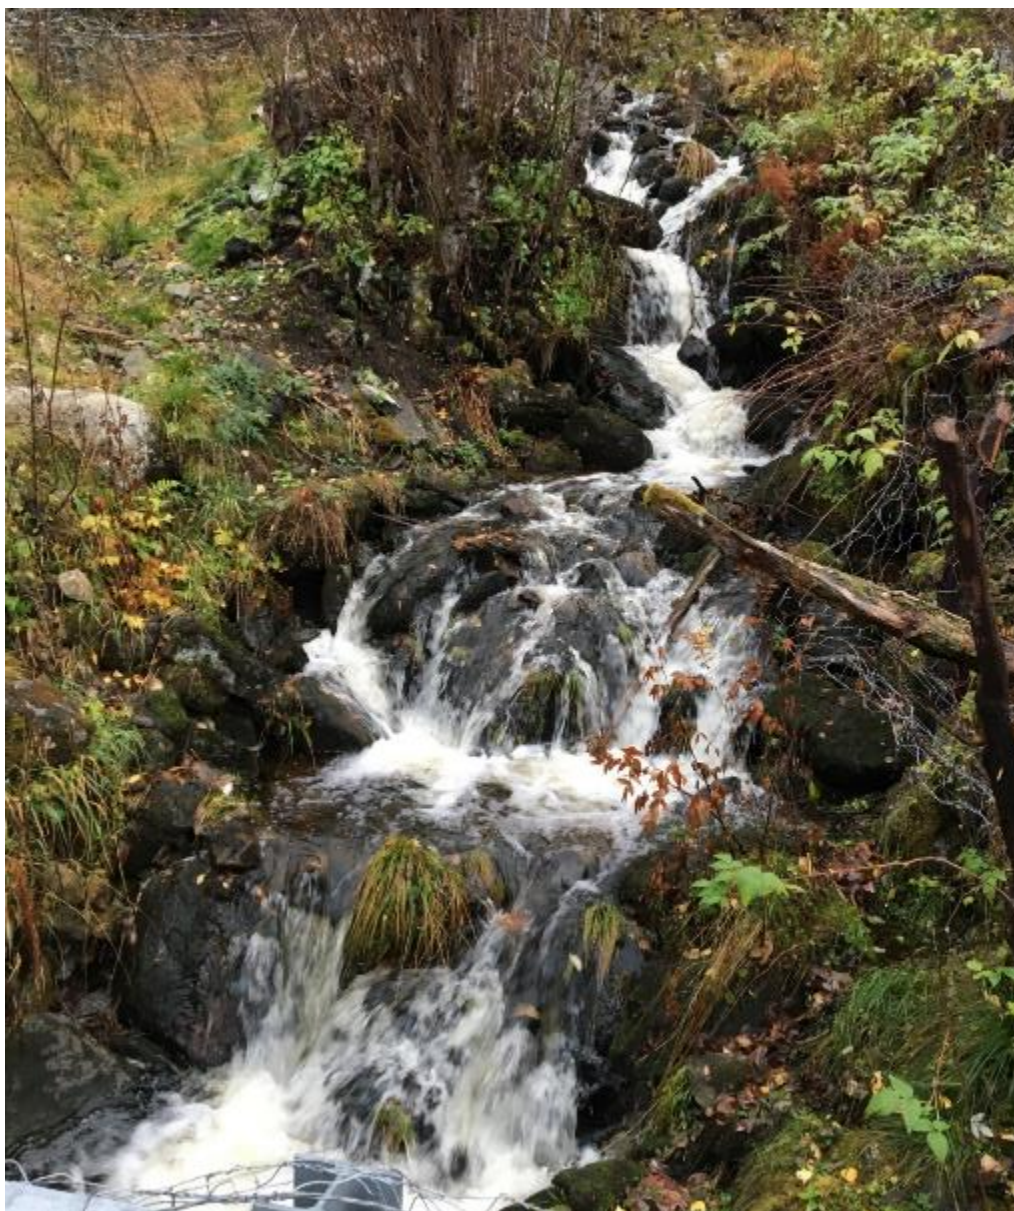
Figur 5-25 Innløp av stikkrenne ved Hjelle/Dalen (pkt 12)

Figur 5-26 Bekk oppstrøms innløp av stikkrenne ved Hjellev/Dalen (pkt 12)

| Mulig tiltak | Utvide inntaksbasseng for at inntaket lettere kan renskes med maskinelt utstyr. |
