Norddal Kommune

# KARTLEGGING AV KRITISKE PUNKT I VASSDRAG RAPPORT

Dato: 08.11.2018

Det er gjort kartlegging av kritiske punkter i vassdrag i Norrdal kommune, Møre og Romsdal.

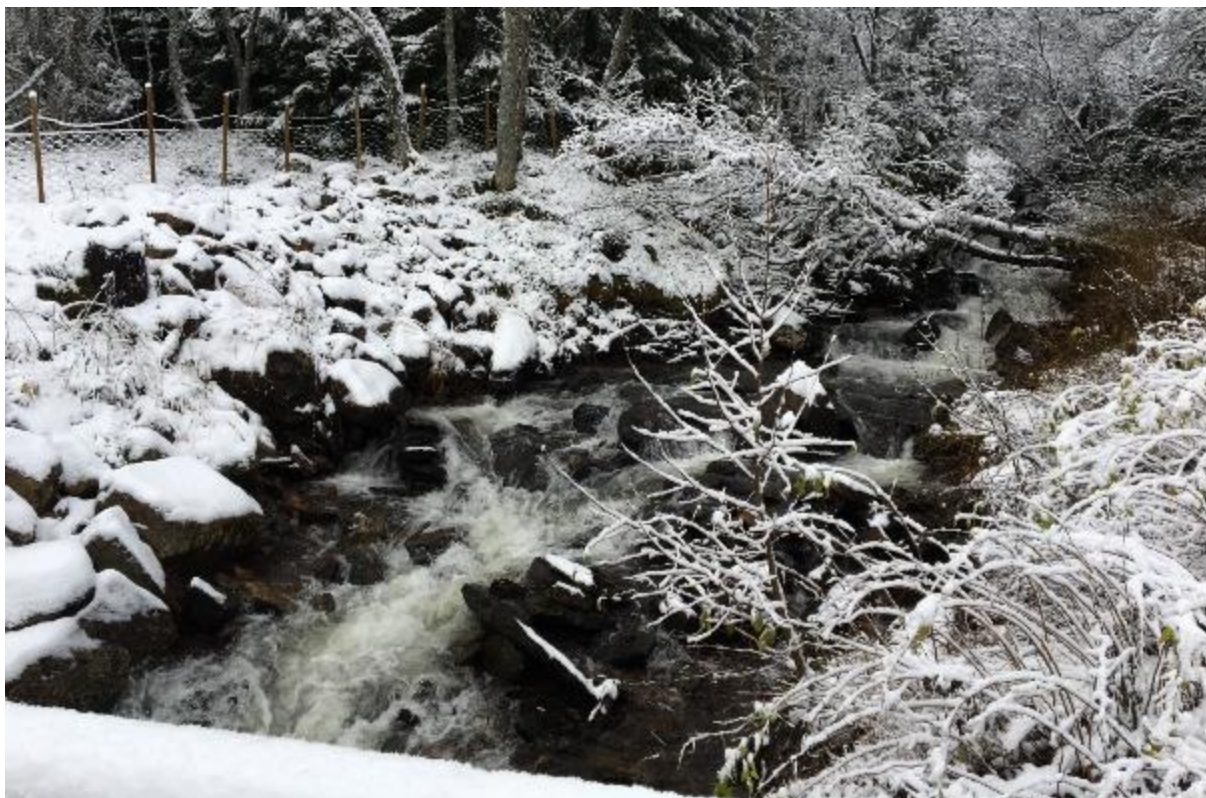
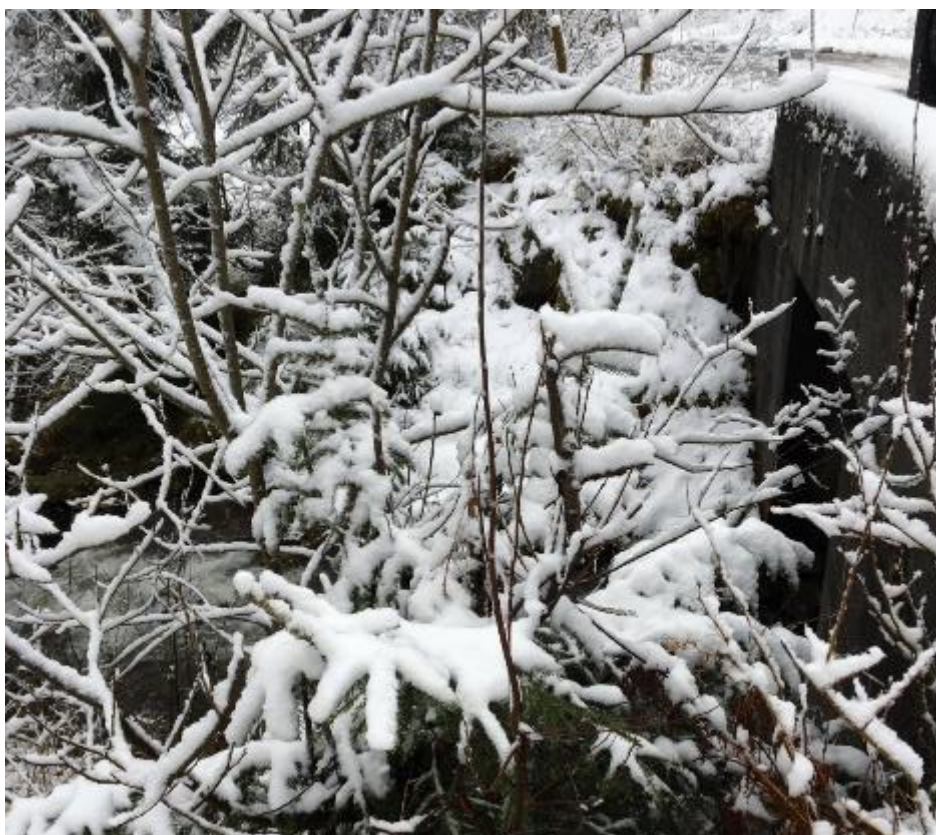
| Risiko | 2 |

Figur 5-27 Hatlestad - elv oppstrøms innløp av bru

Figur 5-28 Hatlestad – utløp av bru

| Mulig tiltak | Holde elveløpet ryddig. |

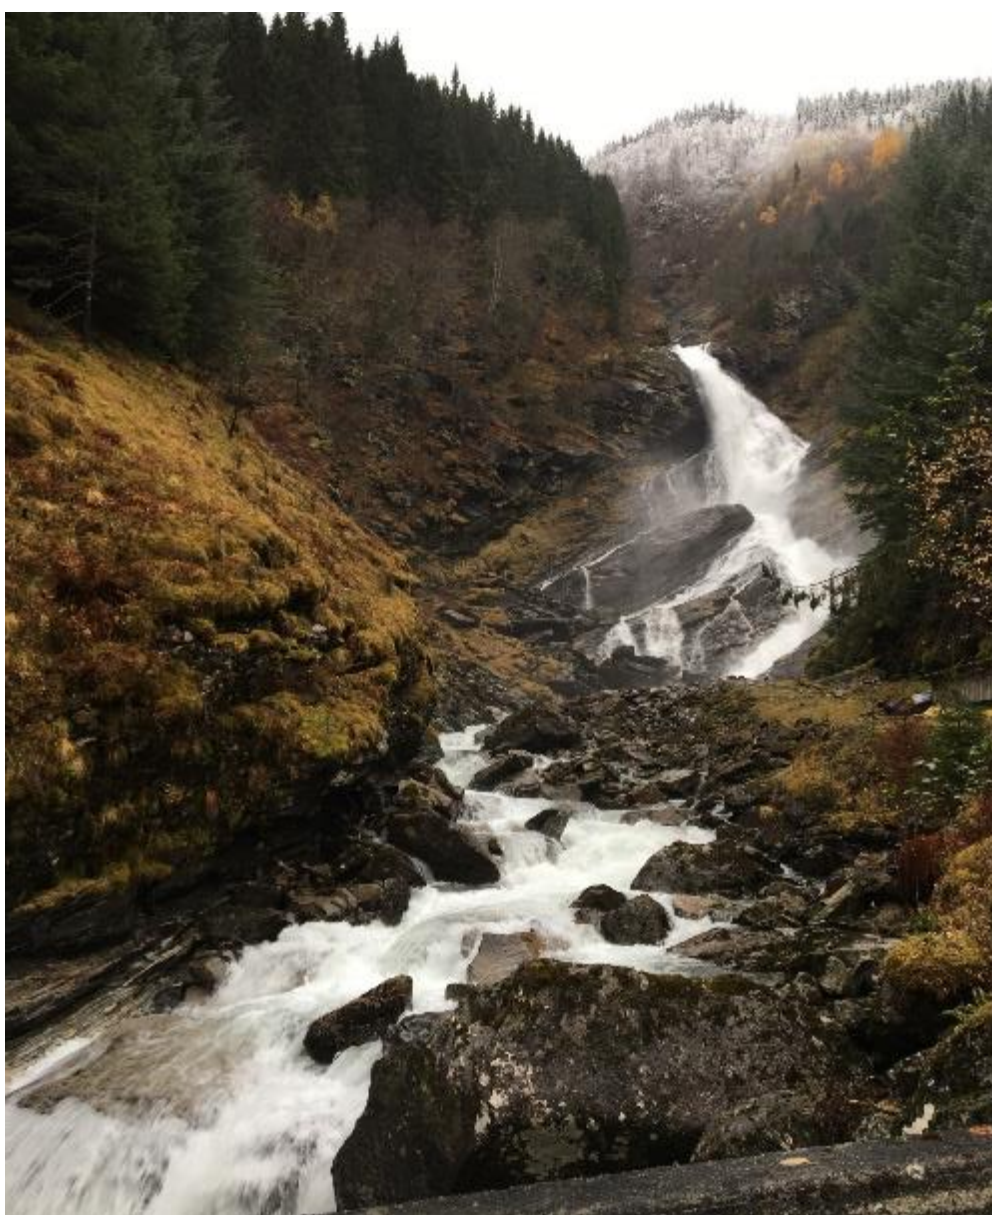
Figur 5-29 Dyrdøla oppstrøms bru

| Risiko | 1 |

| Mulig tiltak | Tiltak ikke nødvendig. |

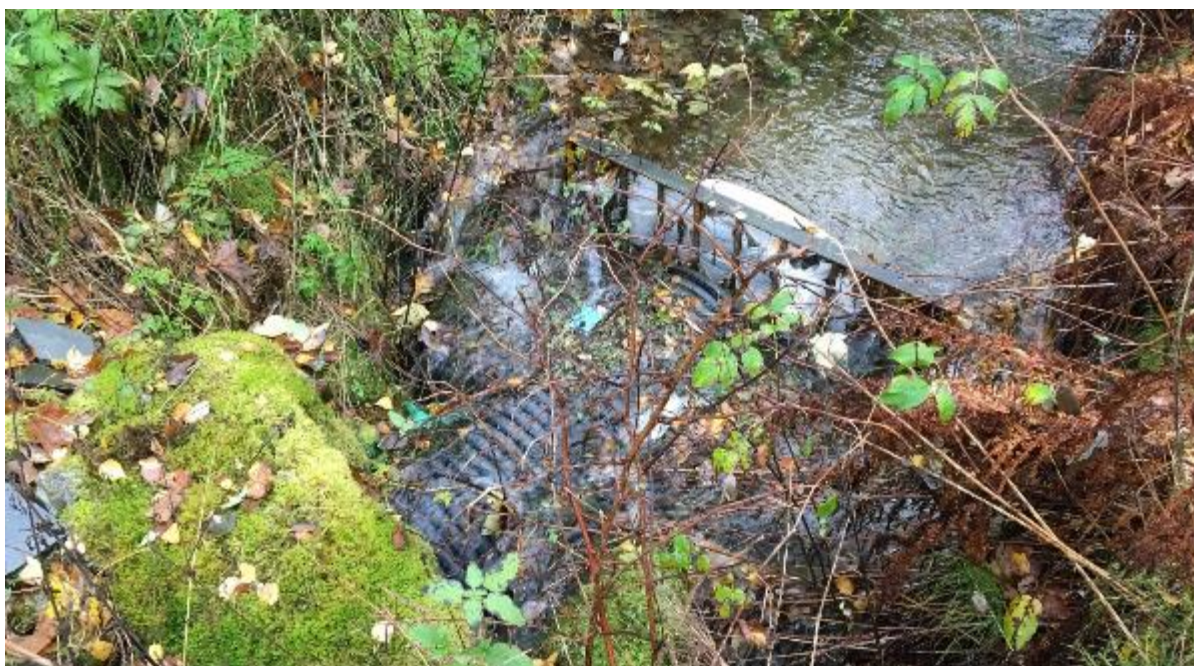
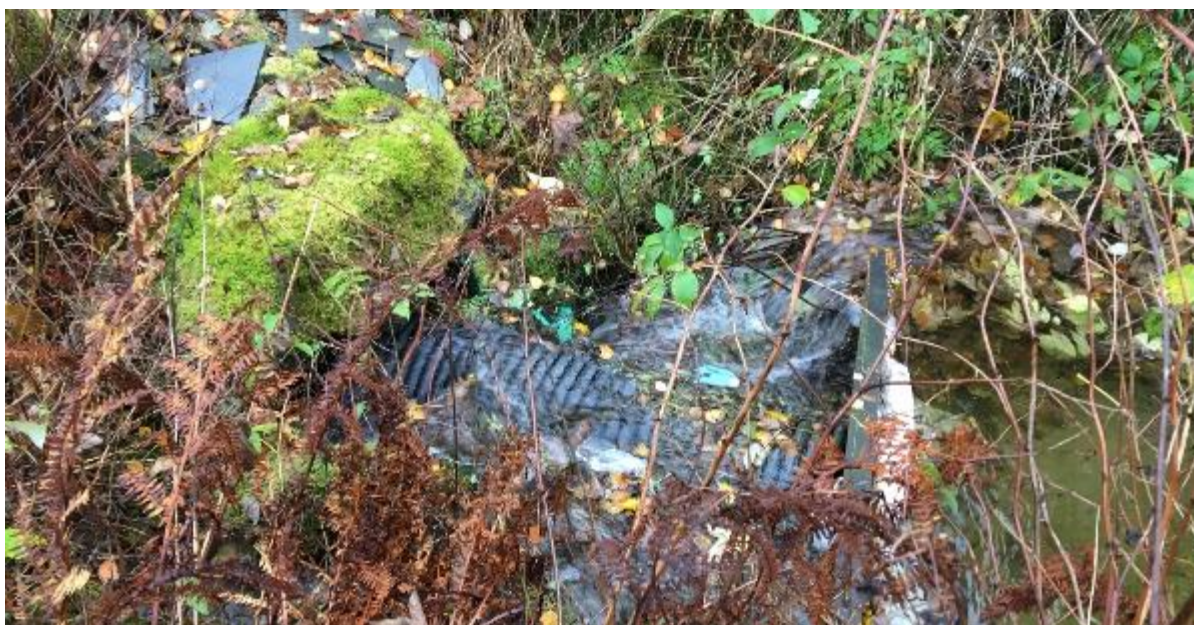
| Risiko | 4 |

Figur 5-30 Innløp av stikkrenne ved Fagervollan. Rist foran innløp er tettet igjen av plast.

| Mulig tiltak | Etablere inntaksbasseng som lettere kan renskes med maskinelt utstyr. Kontrollere kapasitet til stikkrenne. |

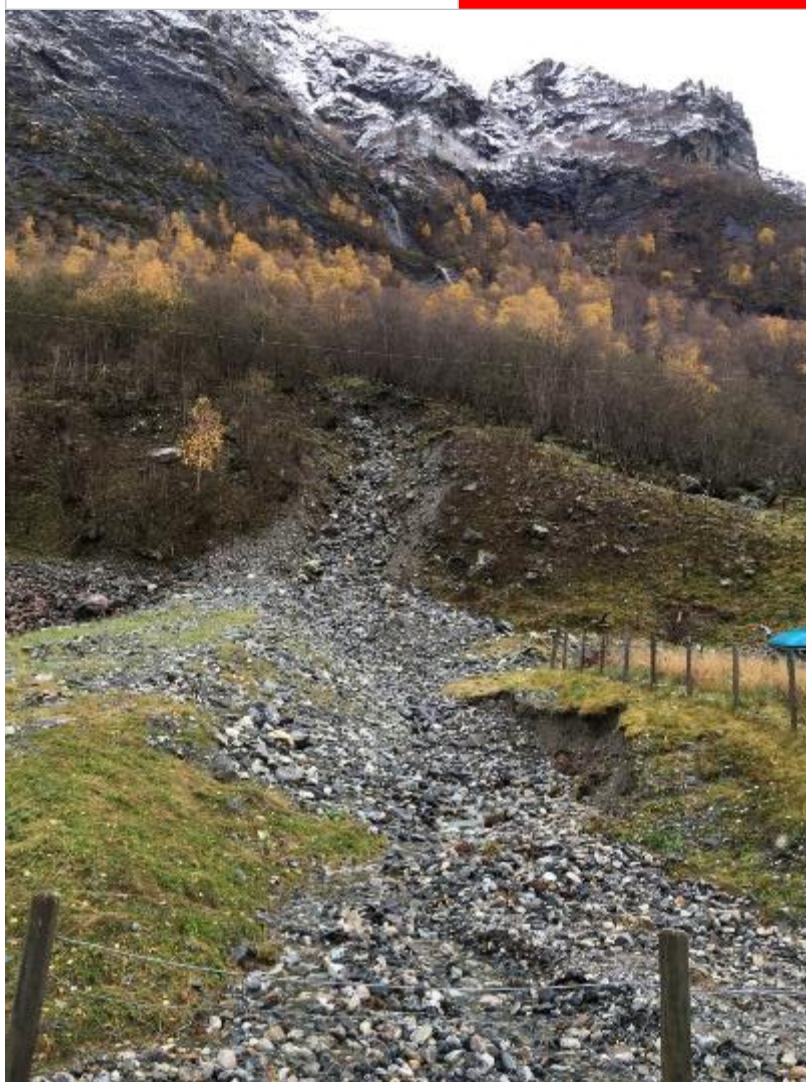
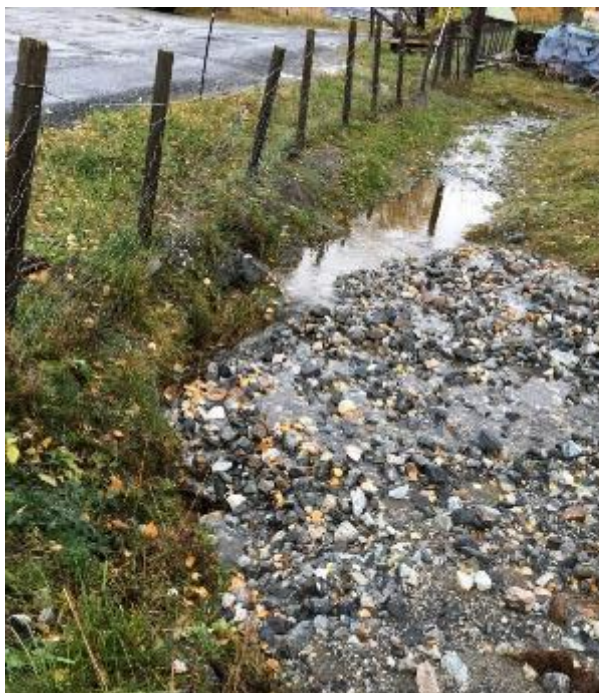
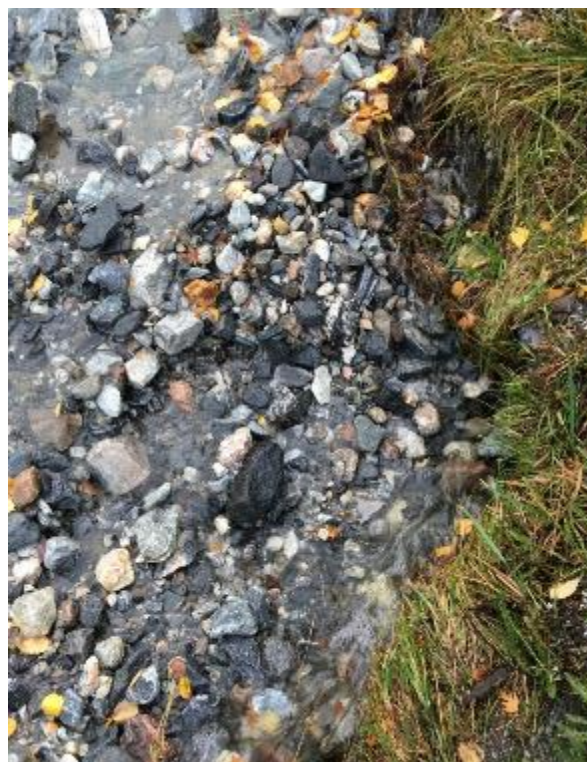
Figur 5-31 Kyrkjegrova

| Risiko | 6 |

Figur 5-32 Kyrkjegrova. Innløp og utløp av stikkrenne.

| Mulig tiltak | Etablere inntaksbasseng med sandfang. Erosjonssikre bekkeløpet. |

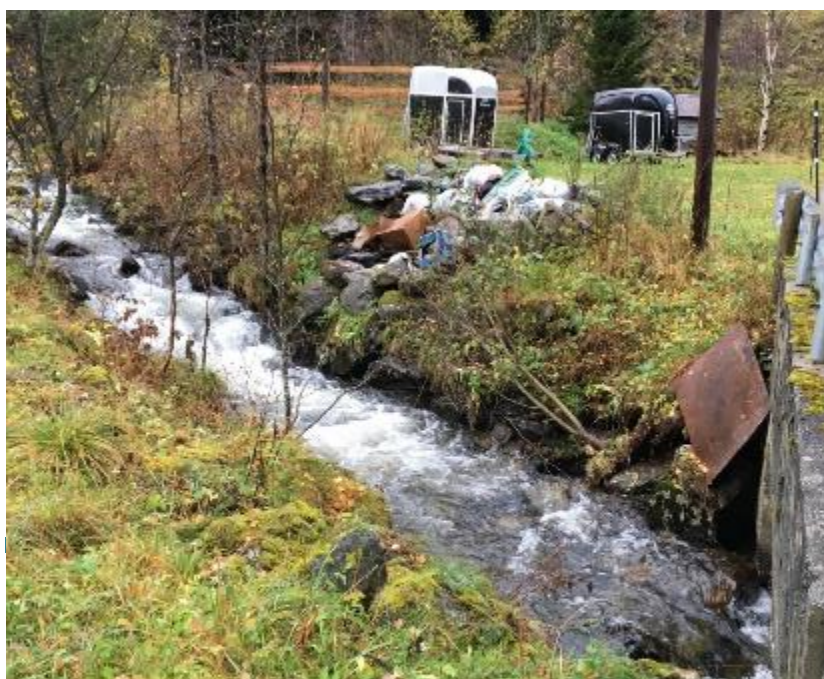
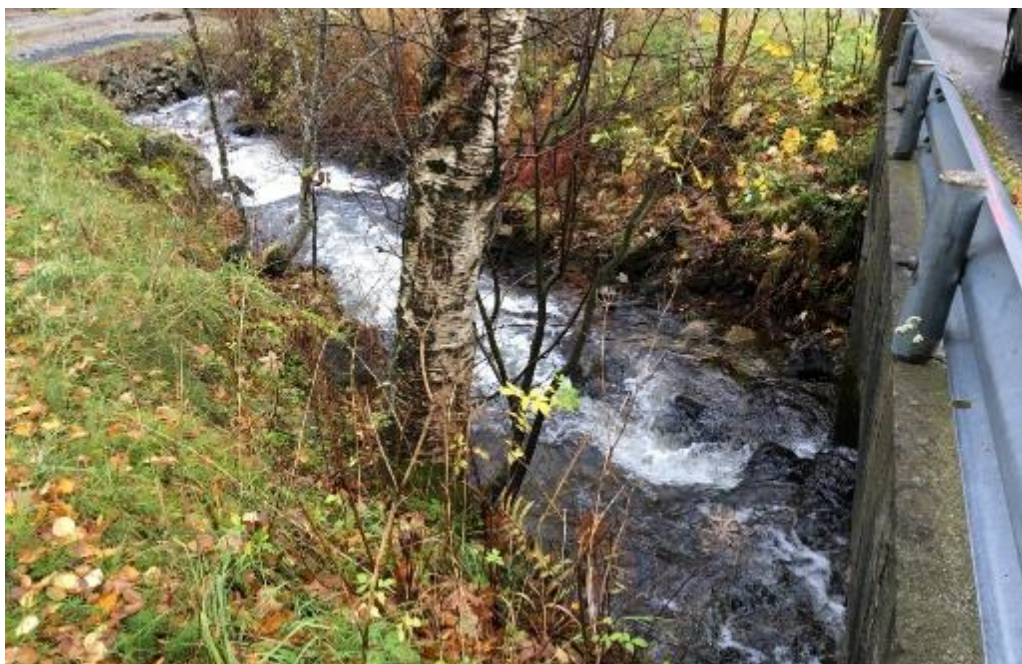
| Risiko | 4 |

Figur 5-33 Skulevegen pkt 17, bru - innløpsside

Figur 5-34 Skulevegenpkt 17, bru - utløpsside

| Mulig tiltak | Kontrollere kapasitet av kulvert. |

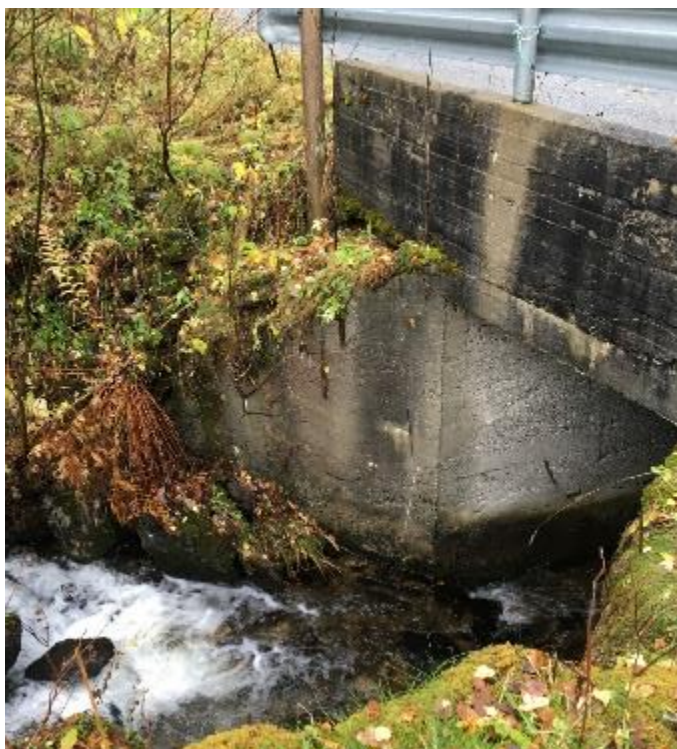
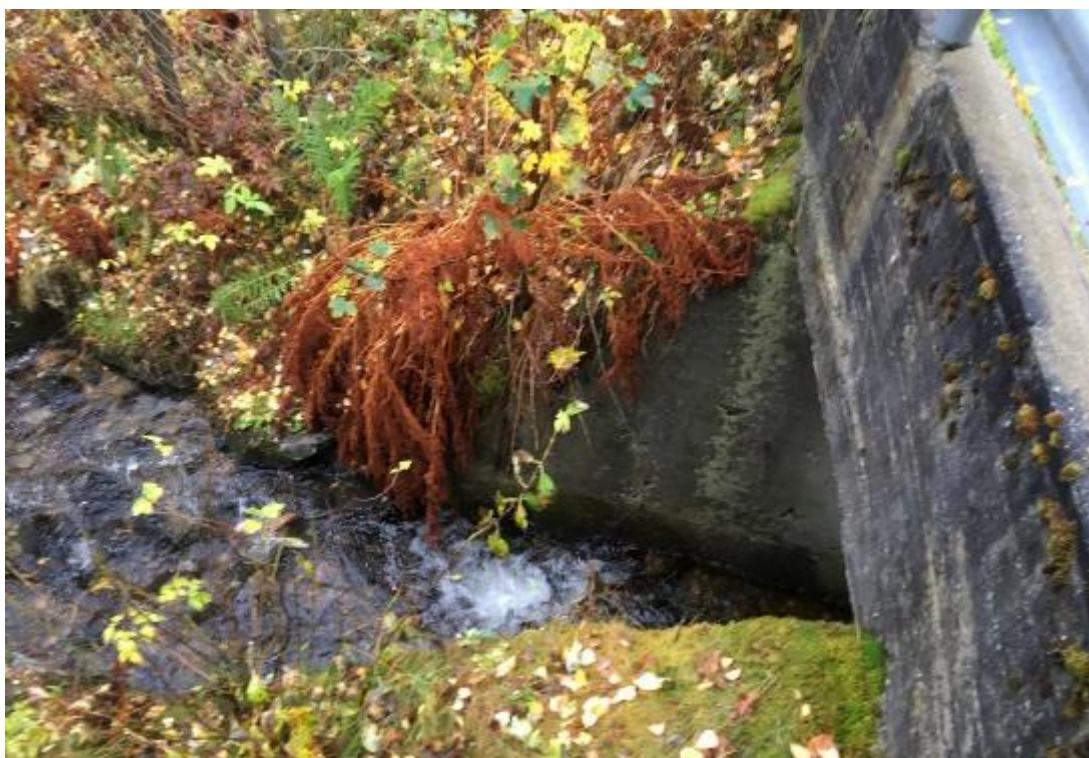
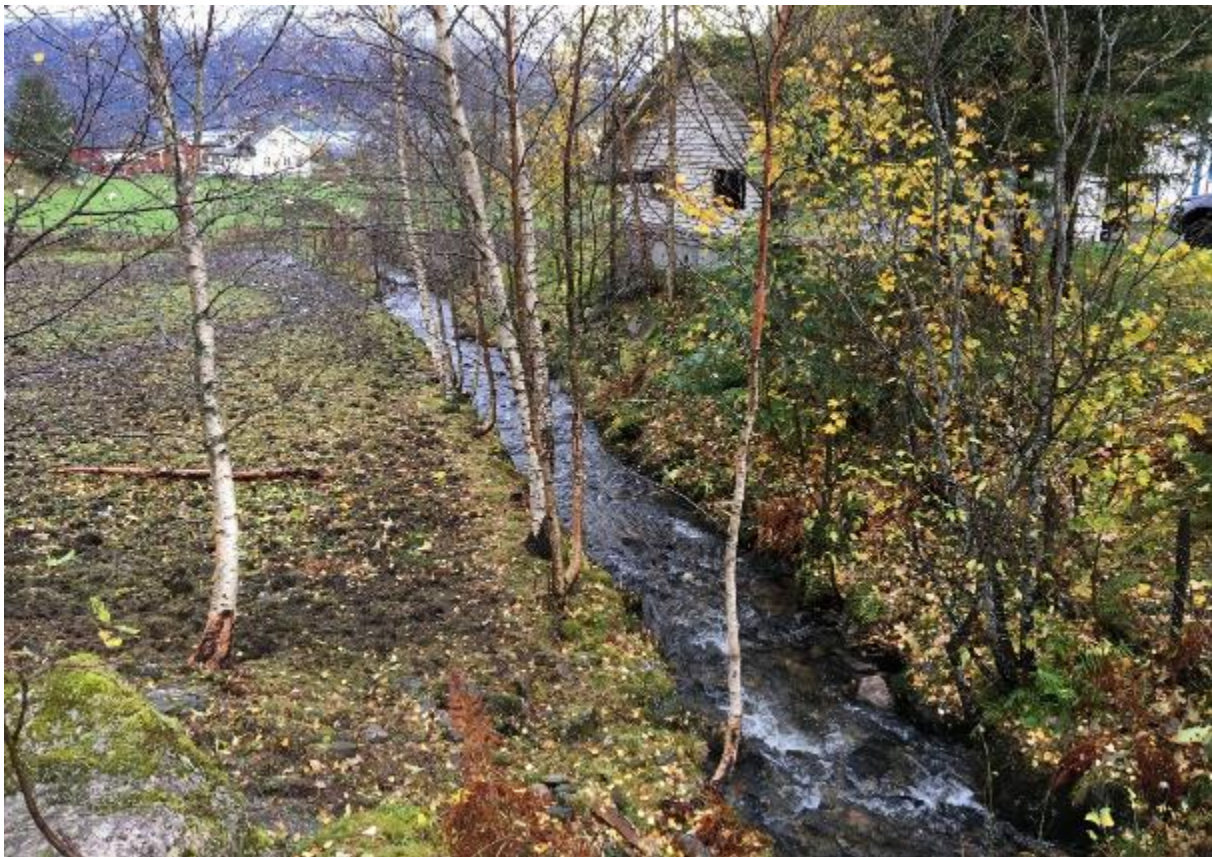
| Risiko | 4 |

Figur 5-35 Skulevegen pkt 18, bru - innløpsside

Figur 5-36 Skulevegen pkt 18, bru – utløpsside

Figur 5-37 Elv nedstrøms bru ved Skulevegen pkt 18.

| Mulig tiltak | Kontrollere kapasitet av kulvert. |

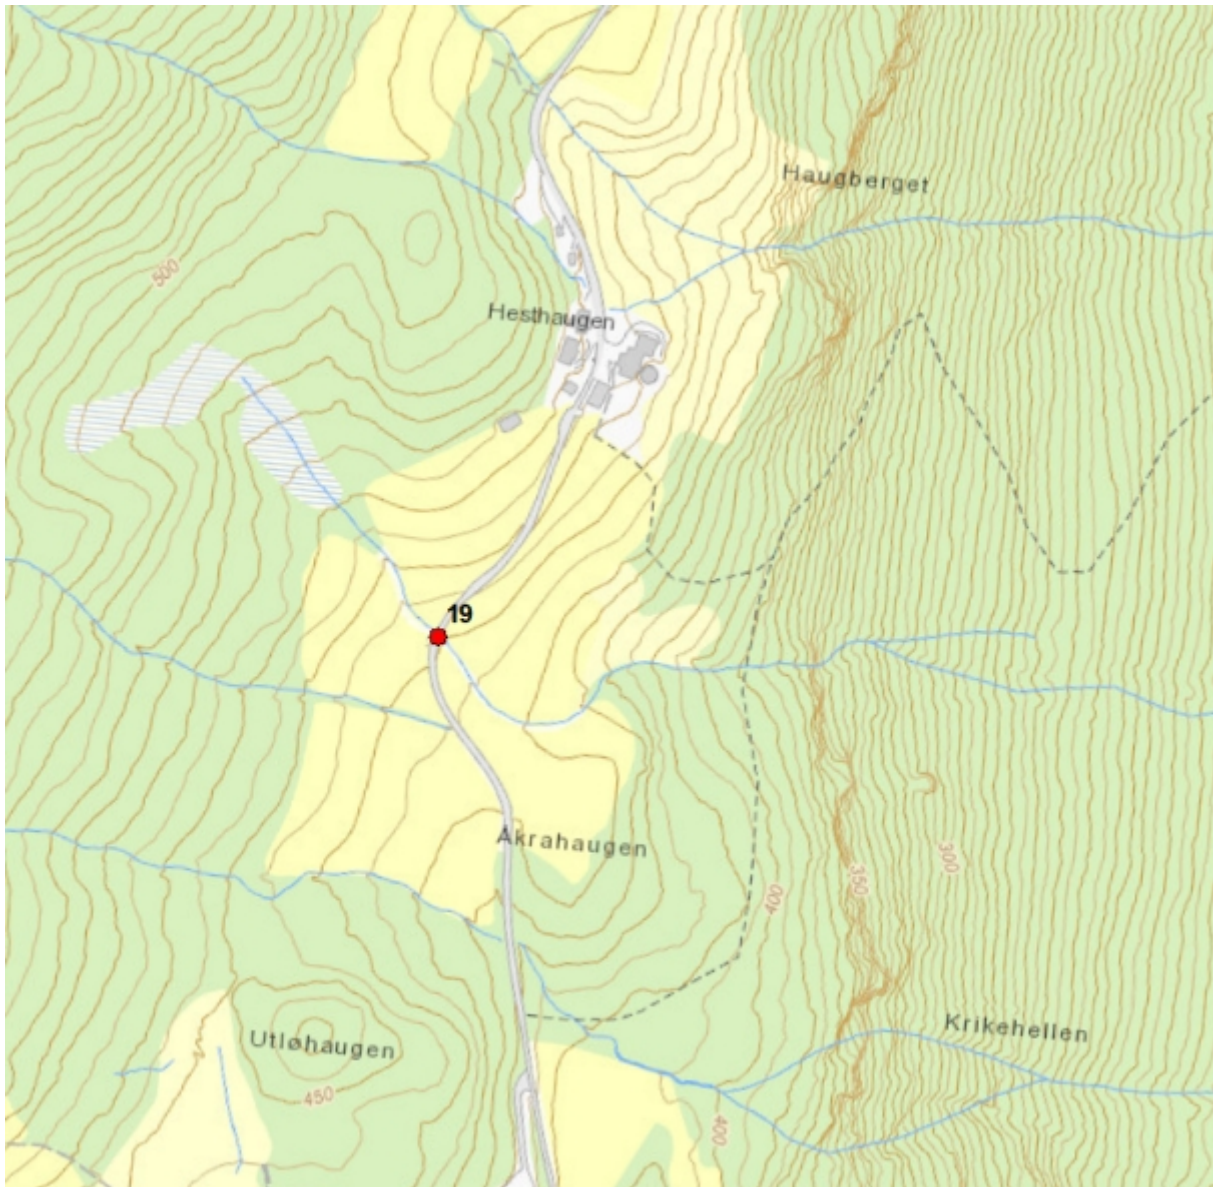
Figur 5-38 Bekker på Hesthaug

| Problemstilling | Flere mindre bekker og en større bekk. Store flomskader etter større nedbørhendelse i 2002. Kulvert for hovedbekk oppgradert, og har i dag tilstrekkelig kapasitet. |
| Risiko | 1 |

| Mulig tiltak | Generelt behov for bedre opprensning i mindre bekker. |

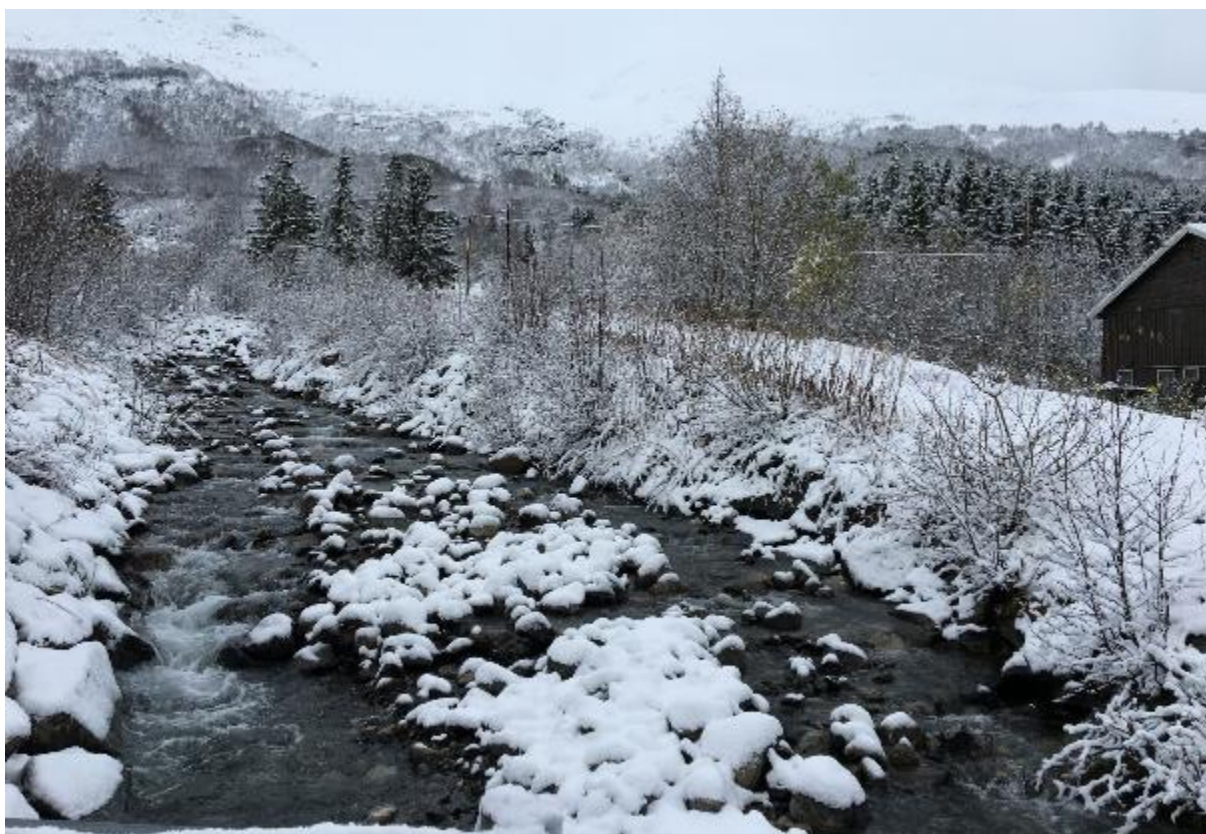
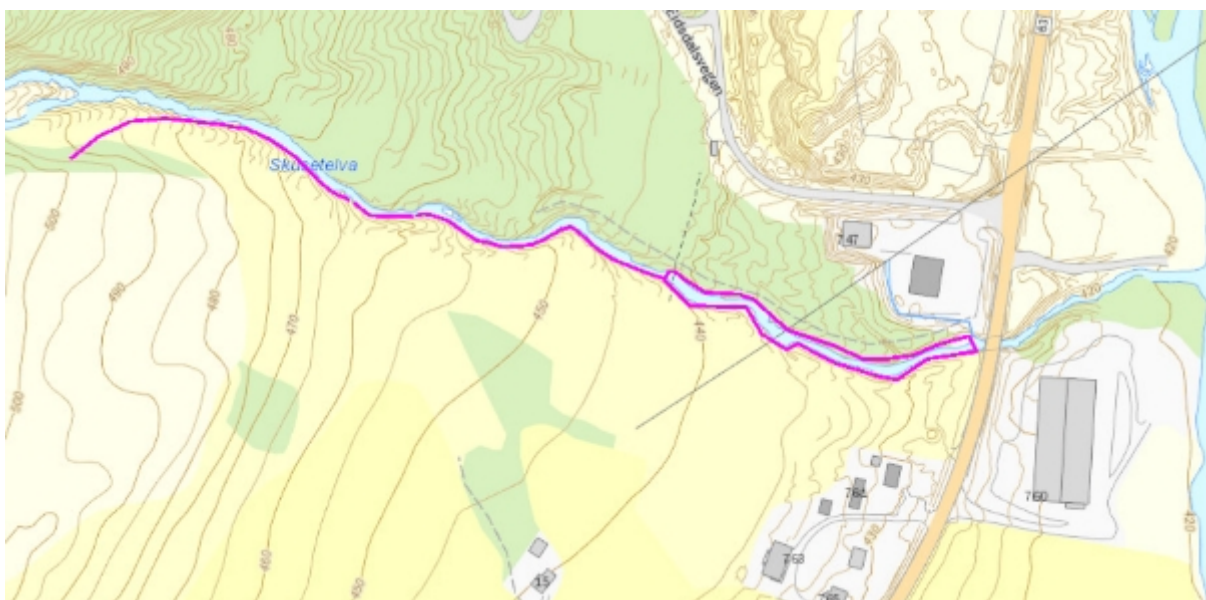
| Risiko | 3 |

Figur 5-39 Skusetelva

Figur 5-40 Sikringstiltak langs Skusetelva (Kilde: NVE Atlas).

| Mulig tiltak | Det gjøres ofte opprenskingsarbeid. Det er etablert sikringstiltak langs elva, se Figur 5-40. |

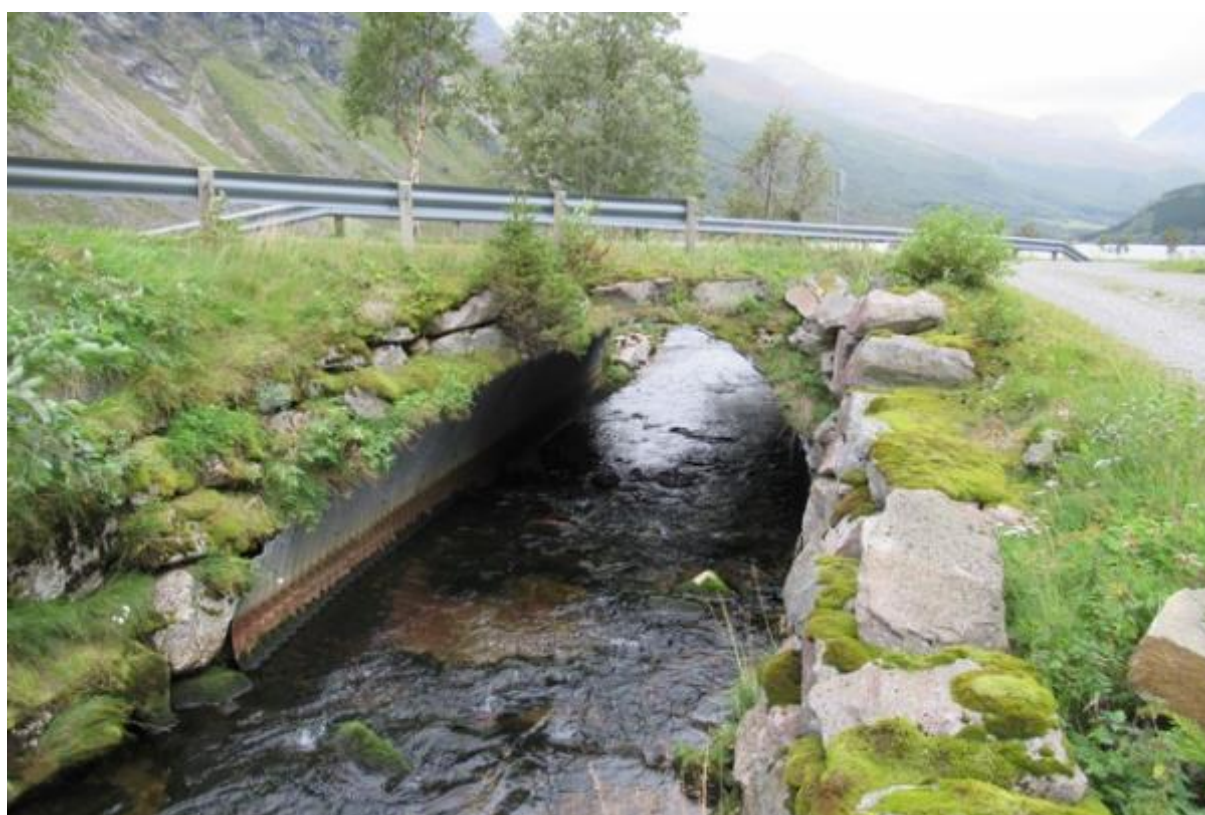
| Problemstilling | Ryddig og fint elveløp. Ikke kritisk for flomskade. |
| Risiko | 1 |

Figur 5-41 Indreeide bru (Foto fra bruinspeksjon).

| Mulig tiltak | Ikke nødvendig. |

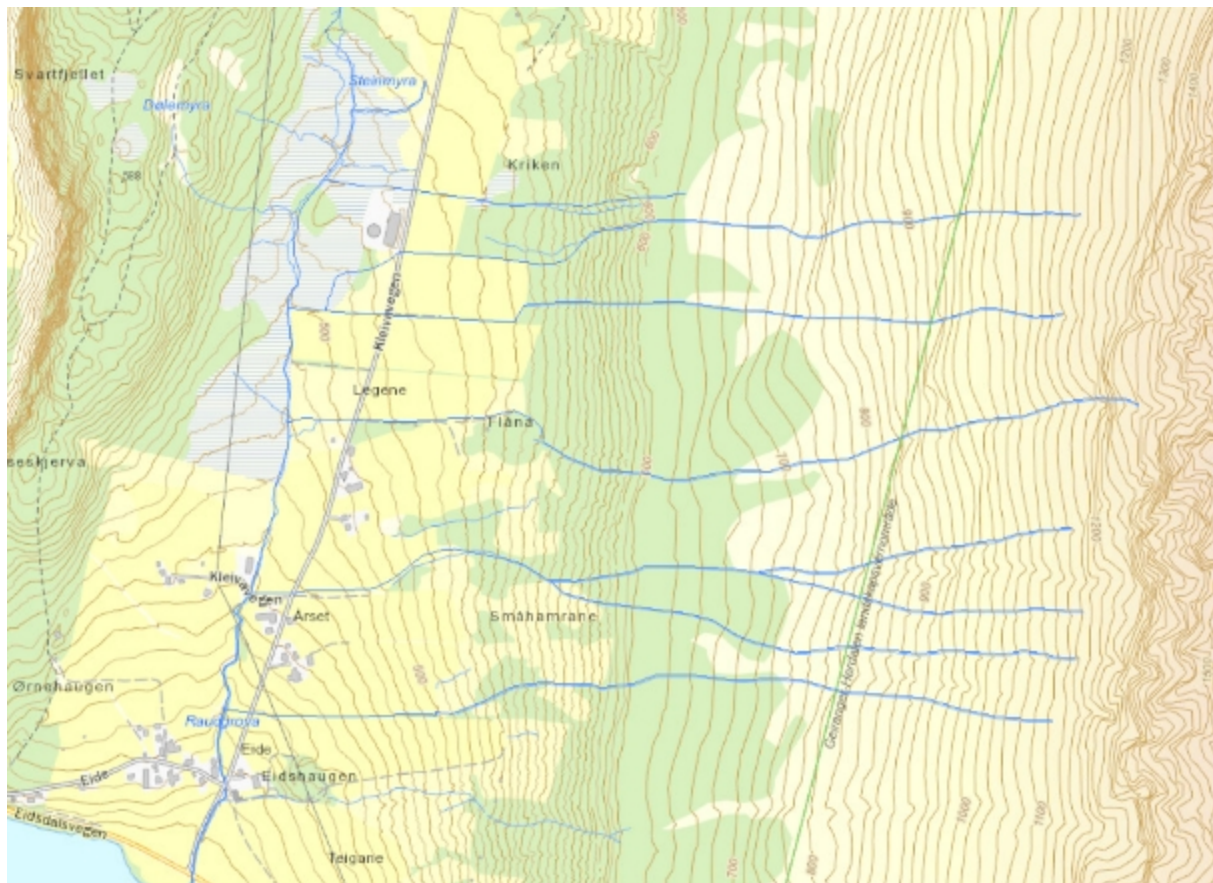
Figur 5-42 Bekker på Kleiva

| Risiko | 2 |

| Mulig tiltak | Rydding av skog langs bekkeløp. |

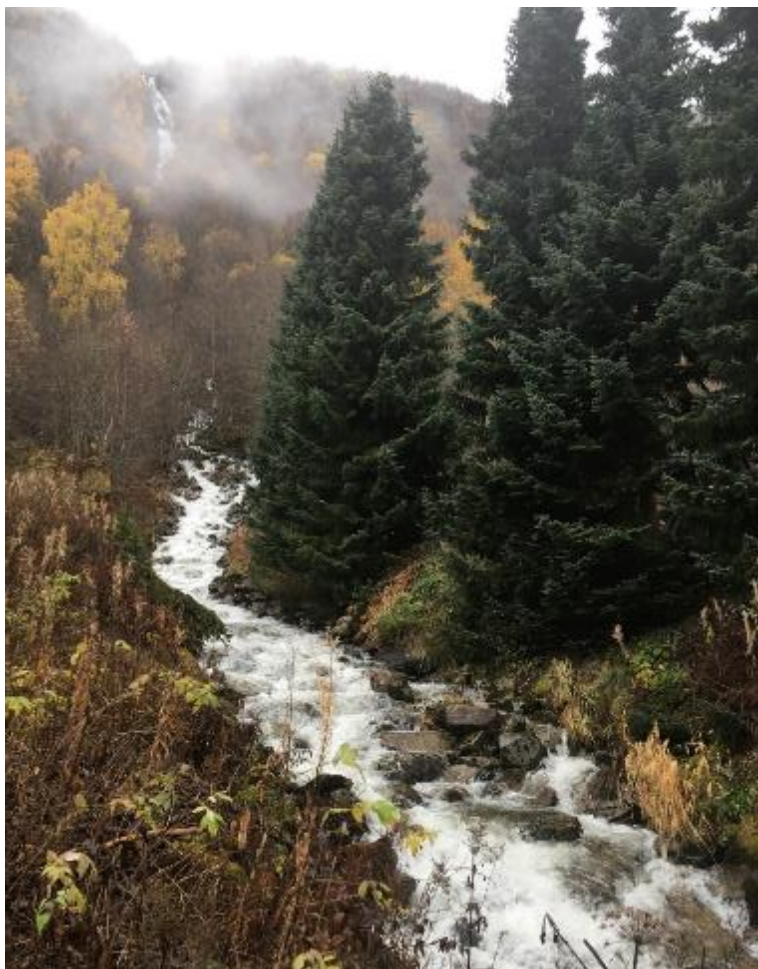
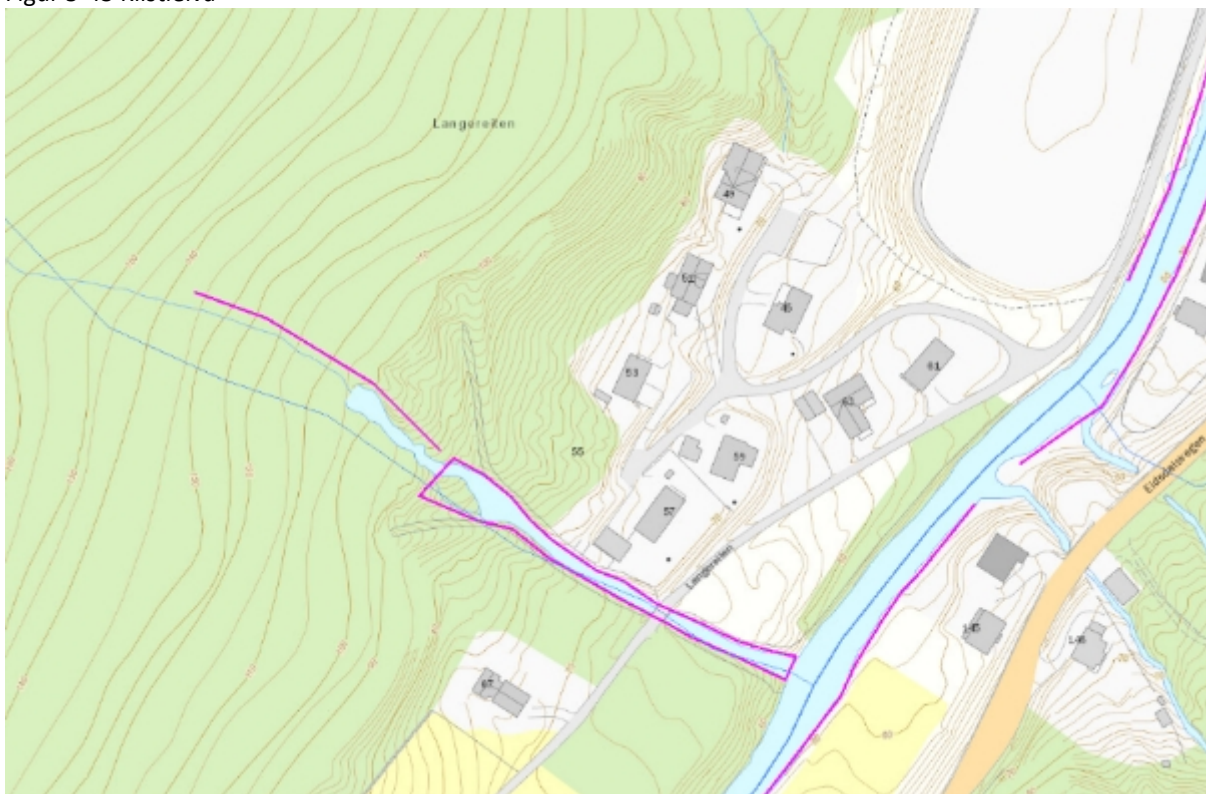
| Risiko | 3 |

Figur 5-43 Kilstielva

Figur 5-44 Sikringstiltak som er etablert langs Kilstielva ved Langreiten (Kilde: NVE Atlas).

| Mulig tiltak | Det er etablert sikringstiltak langs nedre strekning av Kilstielva, se Figur 5-44. Mulig behov for ytterligere sikring. |

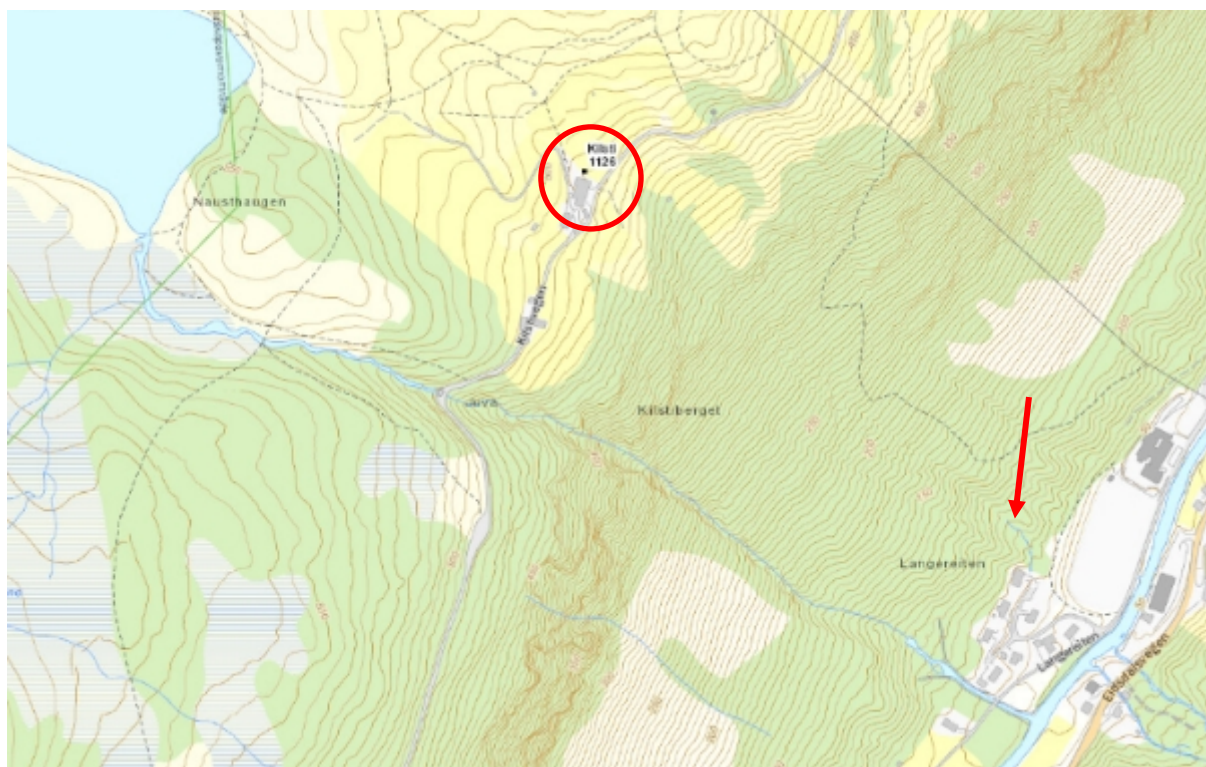
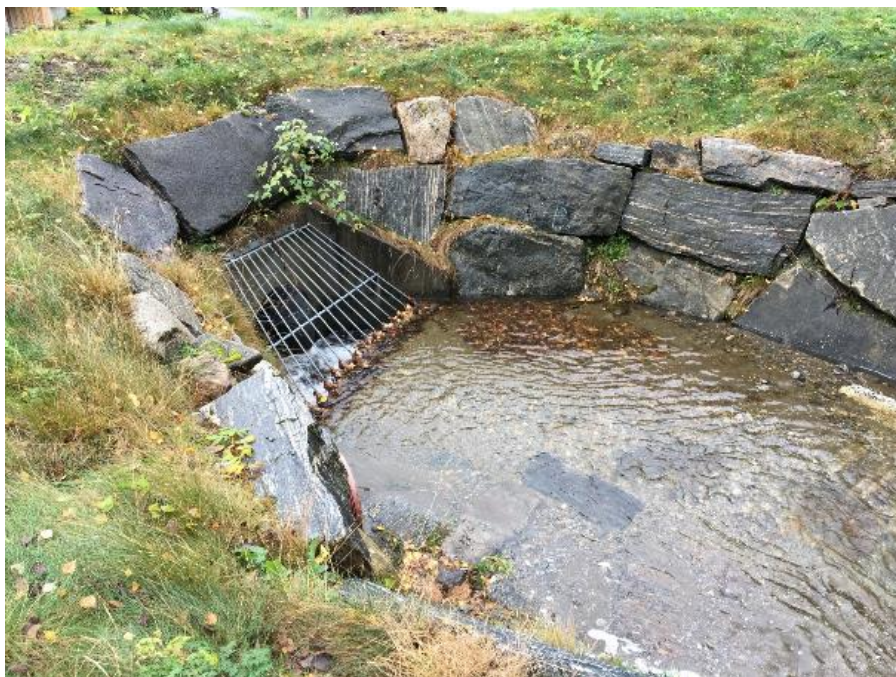
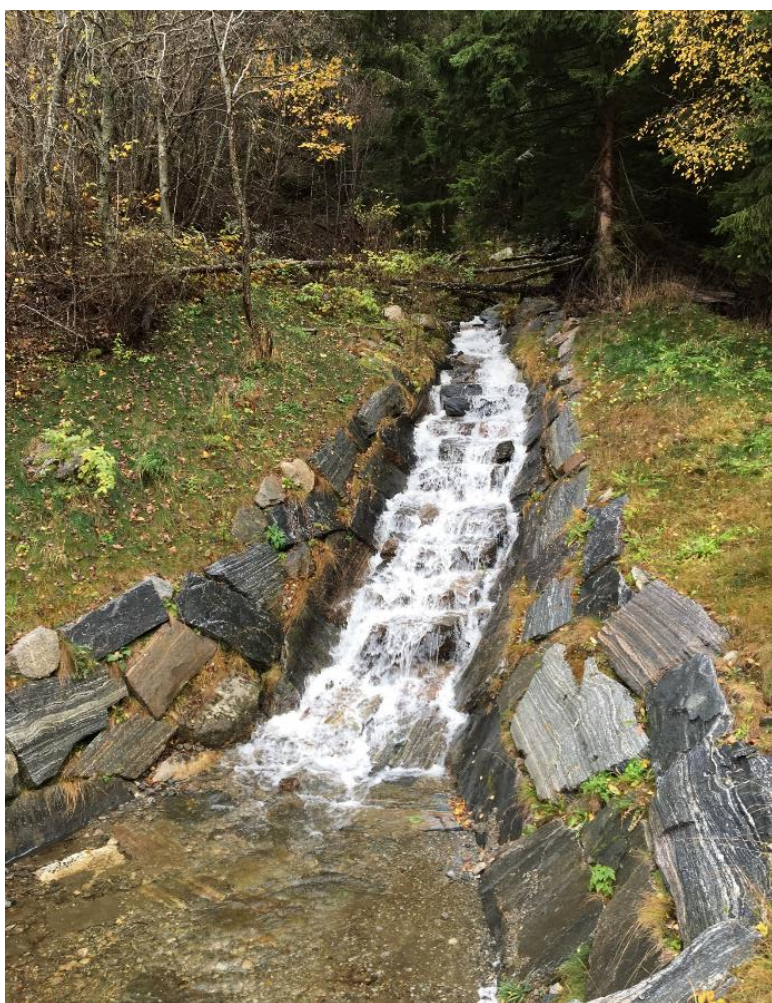
| Risiko | 6 |

Figur 5-45 Kilsti mikrokraftverk (rød sirkel) og bekk som får tilført avløp fra kraftverket (rød pil) (Kilde: NVE Atlas)

Figur 5-46 Innløpsbasseng og kulvert - Langreiten

Figur 5-47 Erosjonssikring i nedre del av bekk på Langreiten

| Mulig tiltak | Utbedre og sikre bekkeløpet mot nye ras forårsaket av høy vannføring, evt. lede avløpet fra mikrokraftverket tilbake til Kilstielva. |
